界牌岭岩质隧道偏压病害及其处治研究

摘要:结合界牌岭隧道衬砌纵向裂缝的成因分析及治理,通过建立裂缝性质判断、反推外力大小及位置、结合地质资料判断裂缝成因、开裂结构综合处治等一条新的研究路线,明确背斜挤压构造发育带的岩质隧道偏压成因,由此总结出存在地质偏压的隧道建设需要重点考虑的选线、支护、防排水等关键技术。

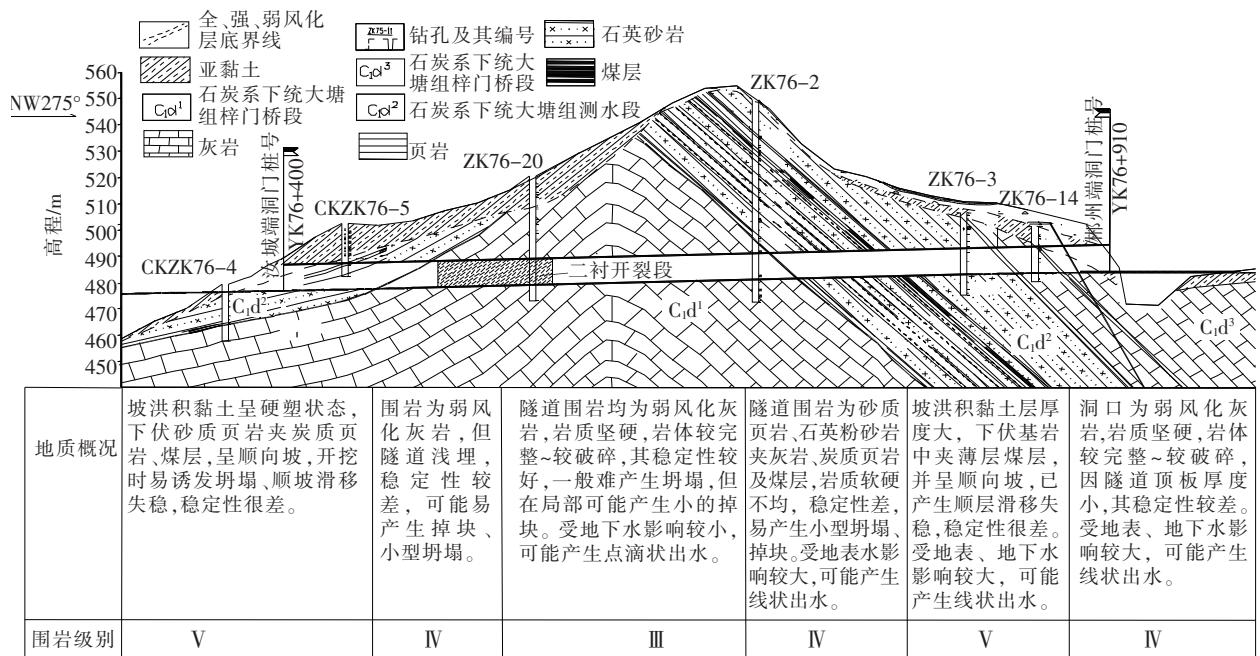
图1 右洞地质纵剖面图

透镜状有序排列的角砾岩,具明显压扭型特征,岩芯断面可见擦痕、岩石破碎、裂隙发育,受挤压变形严重。隧道右洞 YK76+365~YK76+495 段洞底为砂质页岩夹煤层等,洞侧、洞顶为硬塑黏土,其中煤层为顺坡向的软弱夹层;隧道 YK76+495~YK76+535 段(裂缝主要发展段)洞底、洞侧、洞顶均为微风化灰岩,但隧道顶板以上微风化灰岩厚度仅 8~30 m。右洞地质纵剖面图如图 1 所示。

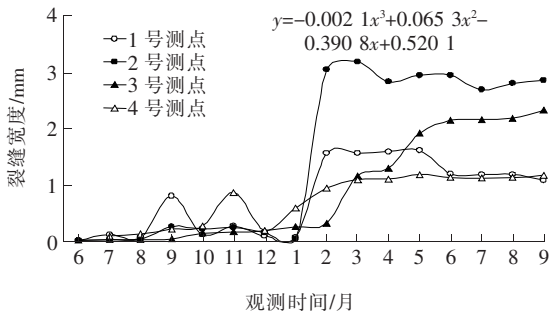
图 2 裂缝宽度发展观测图

范围内右侧拱墙出现较明显纵向裂缝,共计有 26 道纵、环向裂缝,长度为 0.5~21 m,宽度为 0.2~1.7 mm。2017 年 11 月,养护部门用水泥砂浆将裂缝封闭,2 个月,修补后的裂缝再次出现开裂。从 2018 年 6 月开始,在隧道右洞设置 4 个连续观测点,每月对裂缝的发展进行观测,得到的裂缝宽度发展观测图见图 2。

由图 2 可知:2 号测点在近 1 年时间内裂缝宽度扩展了 3 mm,3 号测点则一直缓慢发展;1 号和 2 号测点的裂缝在达到 1 mm 后近半年时间内基本稳定;变化比较明显的时间点为 2019 年 1 月。

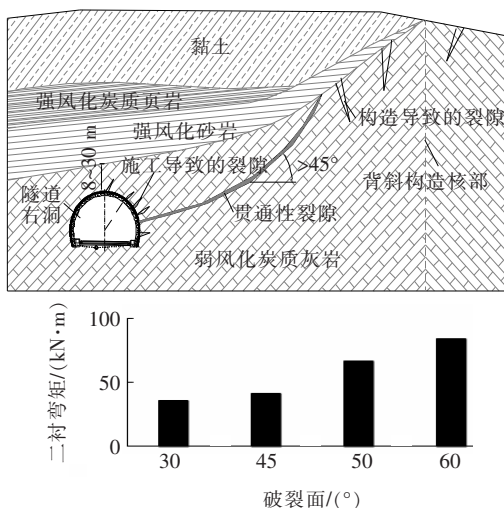
图 3 隧道地质横剖面及破裂面二衬弯矩示意图

岩土力学参数取值见表 1。图 3 为隧道地质横剖面及破裂面二衬弯矩图。

图 3 显示:当破裂面倾角达到 45°以上时,二衬弯矩急剧增大,破裂面与水平面角度为 50°时,二衬弯矩

达到 67 kN·m,前述的开裂弯矩计算表明此时的二衬已经破坏。
