富水炭质板岩地层隧道底部结构破损原因分析及防治措施探讨

摘要: 云南香丽高速公路穿越富水炭质板岩地段, 多座隧道出现隧底结构破损, 破损主要特征为隧底填充混凝土沿隧道中线纵向开裂, 裂缝上宽下窄, 呈“V”字形, 对于隧道施工以及后期运营带来极大的安全隐患。该文以香丽高速公路典型富水炭质板岩地层隧道为工程背景, 通过现场调查和数值计算分析等方法, 分析隧道底部结构破损原因, 提出相应的防治措施。结果表明: 隧道底部结构破损主要是由于仰拱积水, 隧道基底围岩遇水软化, 导致隧道底部结构所受拉应力过大, 出现张拉裂缝; 隧道仰拱现状也对于仰拱受力不利。对于基底围岩进行加固, 以及适当调整仰拱曲率可以避免隧道底部结构破损的发生。

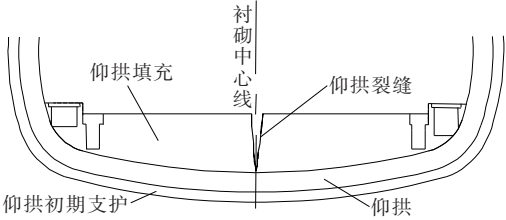
图4 香丽高速隧道仰拱填充裂缝示意图

各隧道底部结构裂缝宽度一般为2.9~23.2 mm,于仰拱填充混凝土中部沿隧道中线附近纵向开裂,钻孔取芯资料显示,裂缝上宽下窄,呈“V”字形,部分裂缝从仰拱填充混凝土表面延伸至仰拱附近,隧底软化围岩深度达2~3 m。裂缝扩展示意图如图4所示。

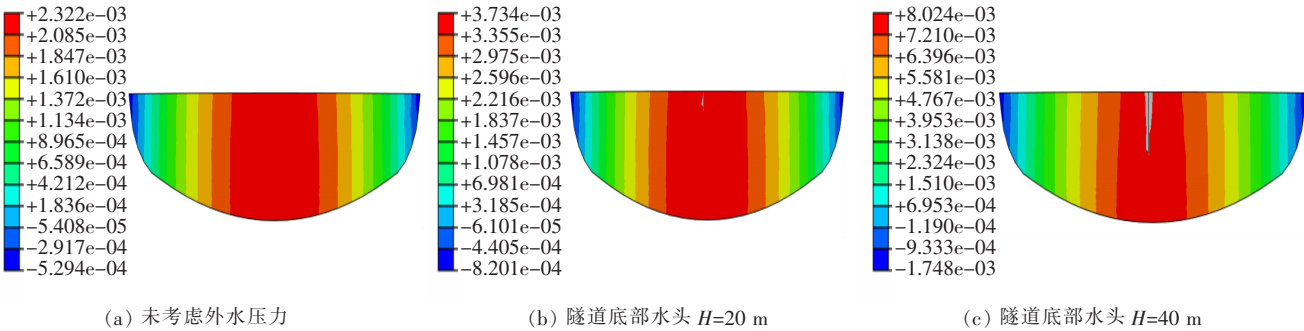
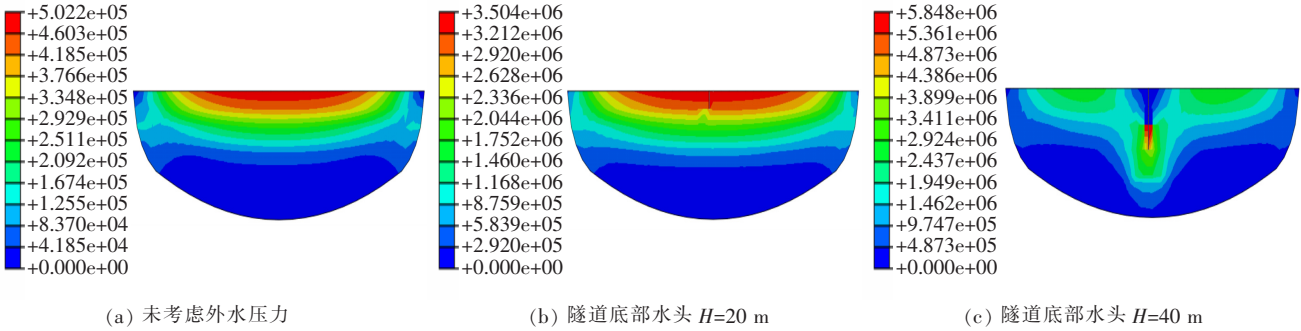
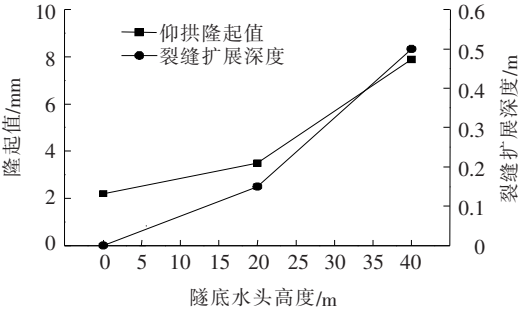
由图 9~11 可知:随着外水压力的增大,仰拱填充混凝土隆起值和裂缝扩展深度不断加大。当未考虑外

水压力时,仰拱竖向位移值、主应力值均处于安全范围内;当隧底作用水头 $H=20\text{ m}$ 时,仰拱中线位置表面最大主应力值已超过 C15 混凝土极限抗拉强度,仰拱中线位置表面出现裂缝;当隧底作用水头 $H=40\text{ m}$

时,仰拱中线位置裂缝已扩展至仰拱填充中部位置。

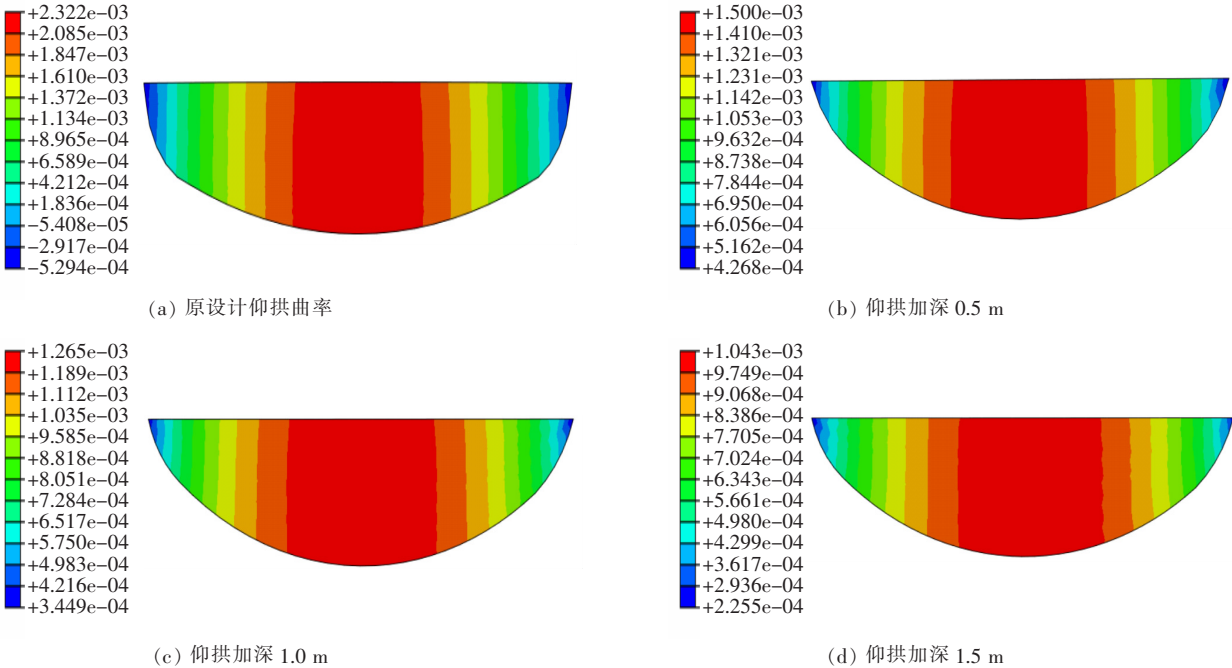
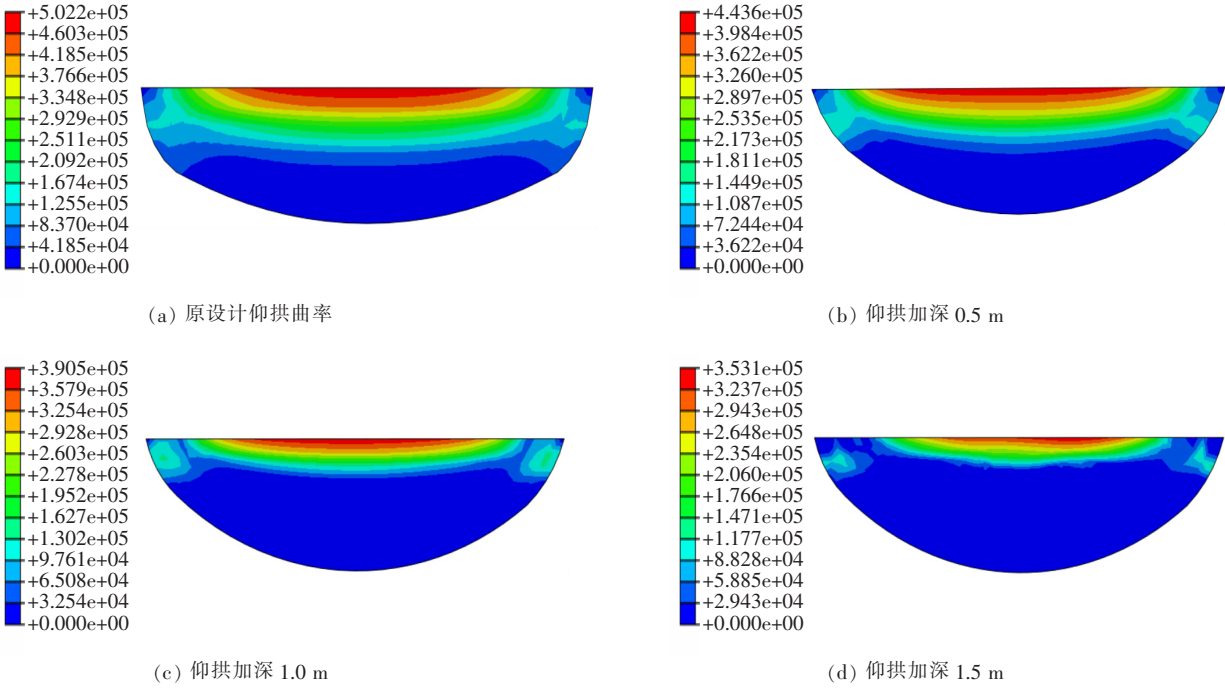
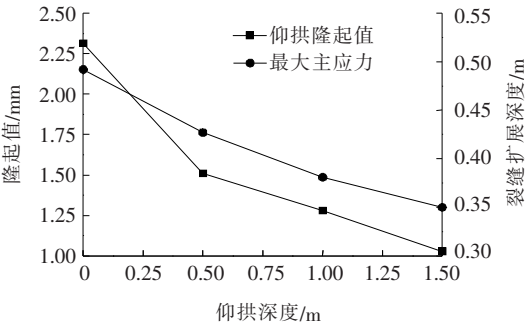
由图 12~14 可知:随着仰拱深度的增加,仰拱填充物最大隆起值和最大主应力值均有所减小。由此可得减小仰拱曲率半径即增加仰拱深度可有效抑制隧底

结构破损。

- (1) 针对软弱炭质板岩地层,隧道仰拱结构应根据地应力水平和围岩体结构进行针对性分析,在此基础上进行隧道底部结构的特殊设计,确定合适的仰拱矢跨比和刚度,对于香丽高速公路隧道,在现有仰拱基础上加深 1.0~1.5 m 可以有效降低仰拱破损发生。
- (2) 加强隧道防排水。由于炭质板岩具有遇水易软化的特性,隧底积水排放不畅不仅加剧了隧底围岩的软化,同时导致隧道底部结构受到过大的水压力,对隧道底部结构的安全性造成极大的影响。因此,应当及时排除隧道底部积水以及完善隧道底部排水系统。
- (3) 隧底软弱围岩的加固。由于隧底围岩软化程
