# 高速公路改扩建沥青路面设计关键问题探析

**摘要:**从高速公路改扩建路面典型病害及损坏特点出发,分析了拼接路面的典型破坏模式,结合改扩建后的运营特性,探讨了现行路面设计规范在改扩建工程设计中存在的不足,提出高速公路改扩建路面设计方法。

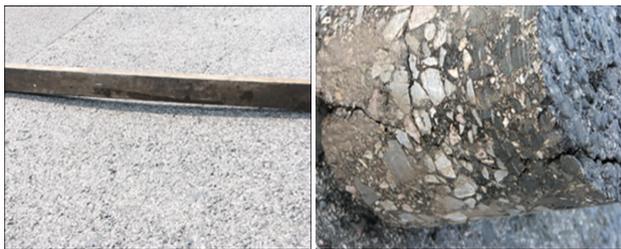
笔者在工程实践中发现:①该类裂缝与基层拼接面位置具有对应现象;②即使路表目测很细的裂缝,同时也未见沉陷现象,但取芯显示实际裂缝均贯穿整个面层。据此推断:裂缝是自下而上反射的,类似传统半刚性基层或水泥板上加铺层反射裂缝的机理,由于基层传荷能力小,在偏载作用下,弯沉差使得面层内部剪应力水平过高,重复荷载作用下发生剪切疲劳开裂。

图 2 拼接位置及对应面层芯样

这些理论分析结论,与笔者通过实践得出的推断有着非常好的契合性,表明剪切疲劳破坏是拼接纵向裂缝的根本原因。由于拼接缝与行车方向相同,疲劳作用的时间远大于半刚性基层的横向反射裂缝,拼接开裂扩展速度会非常快,尤其当位于轮迹带位置且重车较多时。实践也表明,即使面层厚度在 16 cm 以上,部分位置两年之内即反射至了路表,这种速度远远大于半刚性基层传统的反射裂缝,危害也更大。

不同项目受结构组合、厚度以及老路状况等因素的影响,合适的细部拼接构造不完全相同,构造设计中要综合考虑受力与施工两个方面。以往设计时更多从利于施工控制、利于拼接压实与黏结的角度,较缺乏力学计算。从拼接纵向裂缝的破坏机理看,今后有必要加强对具体拼接构造的力学分析,针对不同的台阶设置位置、宽度等进行计算,避免或减少拼接部不利的受力模式,重点减小面层的剪应力。

置与车道数量、渠化管理、车型特点等有关,左右侧轮迹也非完全在车道上对称分布。文献[6]给出了上海外环线轮迹在车道的横向分布,显示八车道高速公路,外侧车道主要供大型车行驶时,轮迹带宽度约为1.0 m,分布在距左边缘0.5~1.5 m、距右边缘0.2~1.2 m,留给拼接缝布设的相对理想的位置并不多。虽如此,但却非常重要,从上述提及的病害机理及扩展速度来看,应尽可能将基层拼接缝设置于车道中心或二、三标线位置,设计时应予以特别重视,若做不到须有其他的解决措施。
