空心板桥桥面裂缝病害分析及处治方案

摘要:该文以广西兴(业)一六(景)高速公路路面改造工程为依托,归纳总结既有空心板桥桥面裂缝病害并对其产生的原因进行分析,根据病害“对症下药”,加强薄弱部位,提高梁间整体受力,到达“标本兼治”的目标。

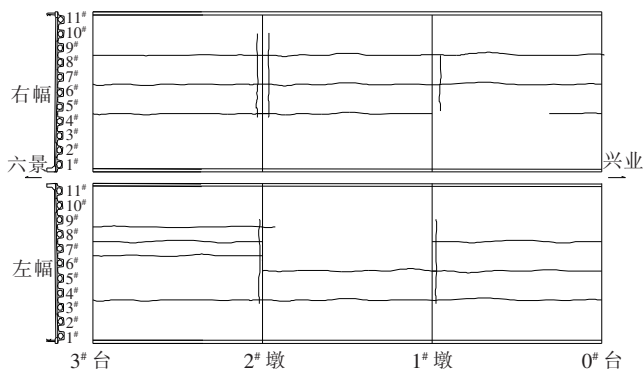
图 1 典型桥面裂缝示意图

经统计分析,该路线上桥梁桥面铺装主要病害类型为纵向裂缝、横向裂缝。主线上 29 座桥梁桥面铺装纵向裂缝发病率为 89.7%(存在纵向裂缝桥梁与全线桥梁数量比值),且纵向裂缝主要集中于重车道铰缝处,铰缝处桥面铺装纵向裂缝率为 31.0%(纵向裂缝数占全桥铰缝数比值)。按上构类型细分,预应力钢筋混凝土钢构—连续组合梁及预应力混凝土小箱梁桥面无纵向裂缝;预应力混凝土空心板桥面纵向裂缝发病率达到 100%,即每座桥桥面铺装均存在纵向裂缝,铰缝处桥面铺装纵向裂缝率为 33.9%;混凝土空心板桥面纵向裂缝发病率达到 100%,铰缝处桥面铺装纵向裂缝率为 20.4%。

主线 29 座桥梁左、右幅桥面铺装横向裂缝发病率均为 17.2%、20.7%,横向裂缝主要位于墩顶桥面连续或桥台桥面连续附近。桥面裂缝位置见图 1。

(1) 横向裂缝成因分析：① 因全线桥梁多采用简支（桥面连续）结构，在车辆荷载作用下，梁板产生挠曲变形时，梁板端产生转角，相邻两跨梁板端存在相对转角，桥面连续构造为抵抗梁板端的转角承受负弯矩作用，由于桥面连续构造的厚度较薄且加强钢筋配置较少，其抗弯刚度小，在反复的弯拉应力作用下而产生裂缝；② 梁板下设支座，梁板端部在车辆荷载作用下产生竖向位移，相邻两跨间梁板承受的车辆荷载作用大小或作用时间不一致时，产生的竖向位移也不一致，桥面接缝装置因此需承受反复的垂直剪切作用，从而导致桥面连续构造由于车辆荷载的疲劳作用而产生裂缝；③ 施工方面，在桥面铺装层与桥面连续构造的结合部，桥面铺装层施工前，如梁板顶面清理不彻底、未全面凿毛或凿毛的密度与深度不够，桥面铺装层与梁板间的结合不好，不能很好地形成一个整体。以及梁板预制件的高度尺寸与梁板安装高度的偏差均易使桥面连续处出现裂缝。同时桥面连续处横向裂缝产生的原因与桥面假缝处理质量不佳也有一定关系。

由于梁板间连接较弱，在车辆荷载作用下，铰缝出现缺损，导致铰缝两侧空心板变形不协调，梁板间的横向连接作用由桥面铺装层进行部分代偿，从而导致沿线大部分预应力混凝土空心板桥、部分钢筋混凝土空心板桥均出现桥面铺装纵向开裂。桥面铺装纵向裂缝产生后，梁板间横向连接作用进一步被削弱，进而导致铰缝封底砂浆脱落、铰缝渗水。

横向裂缝产生的根本原因为桥面连续薄弱，对此，采用重做桥面连续进行处治：凿除原铺装层后，绑扎桥面加强钢筋，再重浇 C50 混凝土。

凿除混凝土铺装层，如发现铰缝处混凝土存在裂缝则对裂缝进行注树脂胶修补后，植入门架钢筋，增强梁间横向联系。同时桥面铺装钢筋采用 D12 钢筋焊网，为保证新旧混凝土良好结合，凿除铺装后梁板顶需凿毛，并植筋，植入的钢筋与桥面铺装 D12 钢筋网绑扎形成整体。

湿接缝法：在铰缝处，人工凿除部分桥面铺装混凝土、空心部分翼缘板混凝土，保留原钢筋，增设钢筋与翼缘板钢筋焊接，增设门式抗剪连接钢筋，绑扎钢筋网片，浇筑新混凝土。
