长时间停工条件下炭质板岩地层隧道围岩变形及支护结构补强研究

钟扬¹, 高超², 张海太³

摘要:通过现场调查、围岩变形测试、支护结构图像全景展开技术,分析了不同时间隧道停工导致的围岩变形,同时对停工后支护结构质量进行了评价。研究表明:炭质板岩地层隧道长时间停工后围岩变形加剧,且停工时间越长,停工所导致的围岩变形越大,停工所导致的围岩变形在围岩总变形中占较大比例;停工初期,停工所导致的围岩变形速率较大,且复工后隧道再次开挖扰动易引发围岩变形加剧;停工后初支混凝土脱落严重,钢拱架压弯扭曲。根据研究结果,提出了适用于香丽高速公路炭质板岩隧道停工后支护结构补强加固措施。

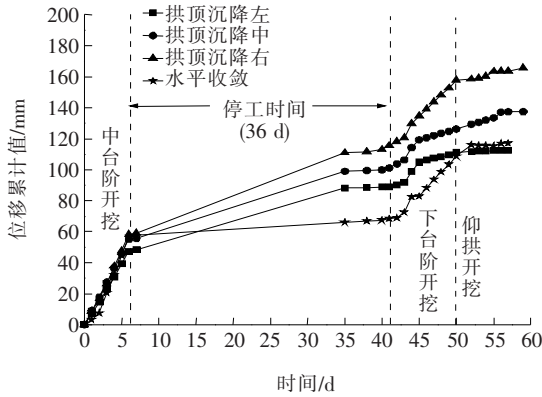
图 6 白岩子隧道 YK63+230 断面围岩变形时程曲线图

(2) 通过计算停工时段内产生的围岩位移占围岩总位移的比例可知:白岩子隧道 YK63+230 断面停工时段内所产生的围岩位移占该断面围岩总位移的 38%;洼里别隧道 YK64+105 断面停工时段内所产生

(4) 由图6、8可知:白岩子隧道YK63+230断面停工时间为36 d,停工时段内围岩位移最大值达49.5 mm;洼里别隧道ZK64+440断面停工时间为108 d,停工时段内围岩位移最大值达80.4 mm。随着停工时间的延长,停工时段内导致的围岩位移最大值也随之增大。

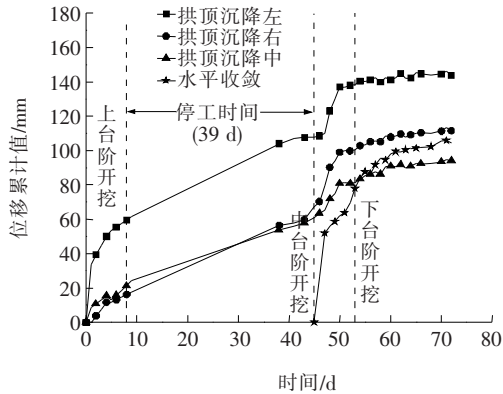
图 7 洼里别隧道 YK64+105 断面围岩变形时程曲线图

(3) 由图6~8可知:停工时段内围岩变形随时间呈非线性增长,停工初期围岩变形速率较大,可达2.8 mm/d,之后围岩变形速率逐渐减小,停工后期围岩变形速率减小为0.95 mm/d。

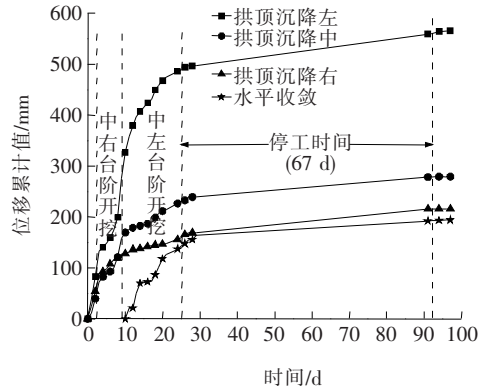
图 10 海巴洛隧道 YK66+245 断面围岩变形时程曲线图

的围岩位移占该断面围岩总位移的45.7%;海巴洛隧道YK66+245断面停工时段内所产生的围岩位移占该断面围岩总位移的23.5%。

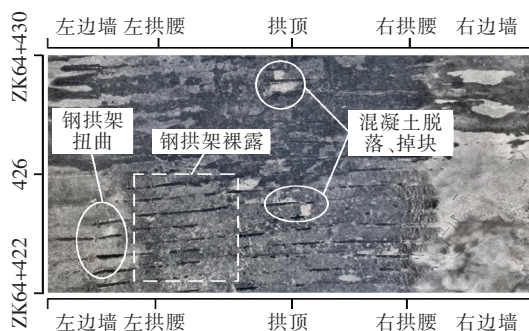
图11 洼里别隧道ZK64+422~ZK64+430段停工79 d支护结构展开图

以洼里别隧道ZK64+422~ZK64+430段为例,该段停工时间为2018年1月31日,复工时间为2018年5月19日,共停工108 d。截至复工时,该段围岩最大累计位移可达213 mm,停工时段内所产生的位移最大达73.2 mm。图11为停工79 d时初支展开图。

从图11中可以看出:拱顶及拱腰多处存在初支混凝土脱落、掉块现象,且掉块面积较大,初支表面不平整;左拱腰、拱顶、右拱腰处钢拱架裸露、喷射混凝土未覆盖钢拱架;左边墙钢拱架连接处,钢拱架压弯扭曲变形;钢拱架竖向明显倾斜且倾斜度大于2°。

根据JTG F80/1—2017《公路工程质量检验评定标准》中相关规定,喷射混凝土支护应与围岩紧密黏结,喷射混凝土表面应平整且应无漏喷、钢架外露;钢拱架应垂直于隧道中线,竖向不倾斜、平面不错位、不扭曲,钢架倾斜度应小于2°。洼里别隧道停工段(ZK64+422~ZK64+430)初支混凝土脱落、掉块、表面不平整,钢拱架裸露,钢拱架倾斜且扭曲变形,不符

合相关规定,初支质量较差,应采取相应的处治措施。

(1) 围岩特性。炭质板岩层间黏结力差,遇水易软化、崩解。炭质板岩地层在开挖后,围岩应力释放,围岩压力逐步转移到初期支护上,其因为炭质板岩层间黏结力差,围岩松动导致的。当隧道停工时,初期支护未封闭成环抵抗围岩压力,初支支护处于不断变形中,围岩松动范围扩大,加剧围岩变形,导致初支钢拱架压弯扭曲。

(2) 地下水影响。停工段常伴有地下水渗出,炭质板岩遇水易软化,加剧了围岩变形,同时地下水对初支混凝土及钢拱架的侵蚀,且钢拱架多处裸露,未包裹在喷射混凝土中,钢拱架锈蚀,降低了初期支护的强度,停工时间越长,侵蚀程度越高,初期支护强度越低,停工期间引起的围岩变形越大。

(3) 施工原因。停工时,开挖段初期支护处于未封闭状态,上台阶开挖施做初期支护后,未及时施做锁脚锚杆,且多处初期支护因下一台阶开挖后未及时回填,导致初期支护钢拱架悬空时间较长,从而减弱了初期支护抵抗围岩压力的能力,加剧了围岩变形,导致钢拱架压弯扭曲。

针对香丽高速公路典型炭质板岩地层隧道在长时间停工期间围岩变形加剧、初支变形侵限、钢架扭曲变形等问题,提出相应的处治措施:

(1) 及时施做初期支护。台阶开挖后,及时施做各台阶初期支护,避免停工阶段,因中台阶开挖后,未及时施做初期支护,导致上台阶初期支护钢拱架悬空时间较长,不利于初期支护及围岩稳定。

(2) 及时封闭初期支护。合理控制台阶长度,及时将初期支护封闭成环。在围岩变形较大且因各种原因需停工时,需及时施做仰拱初支,在台阶较长时,需施做临时仰拱或临时横撑将初期支护封闭成环。

(3) 保证锁脚锚杆质量。加强锁脚锚杆施工质量控制。在锁脚锚杆施工时,保证锁脚锚杆打设角度、打设长度,在锁脚锚杆与钢拱架连接时,保证锁脚锚杆与钢拱架的连接面积,使得锁脚锚杆对钢拱架起到约束作用,提高初期支护整体性能。

(4) 减少超挖。架设钢拱架及钢筋网片时,使钢筋网片尽量顶紧密贴掌子面,使得前伸钢筋网片与后

面的初期支护形成整体,保证掌子面的稳定并减少超挖。对超挖部分,回填密实,并使围岩与初期支护密贴,使得初期支护发挥作用,减少围岩变形。

(5) 做好排水措施。做好施工废水、地下水排放措施,保证施工现场无积水,避免因积水导致基底浸水软化,影响围岩稳定性。
