近期中国桥梁水毁事故回顾与分析

摘要:对中国近19年发生的桥梁水毁事故进行回顾与分析。收集了2000—2019年中国151座桥梁水毁事故情况,首先阐述了中国5个典型桥梁水毁案例,之后分析了151座水毁桥梁的地理分布特征、桥龄分布特征、桥梁类型分布特征、时间分布特征。分析发现:桥梁水毁故障主要发生在南方,一共有122座桥梁水毁事故发生在南方,特别是四川省发生了65座。151座水毁桥梁的平均使用寿命为28.9年,绝大部分水毁桥梁的寿命集中在30~40年。97座梁桥发生水毁事故,占比64.24%。水毁事故主要发生在2009—2014年,与汶川地震的影响有关。水毁事故的主要原因包括超预期洪水、旧桥、过度采砂等,既有自然因素,也有人为因素。为了减少桥梁水毁事故,在设计时应选择合适的桥型,注意超预期洪水,并且保护好河床。

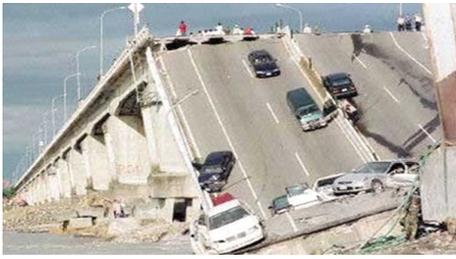
2000年8月27日,受到台风碧利斯降雨影响,台湾高屏大桥的部分桥墩被溪水冲毁,使大桥桥面塌陷100m,造成行驶其上的17辆汽车坠落,22人轻重伤。事故现场如图1所示。

造成事故的主要原因是正在施工的河床固床工程设计错误。高屏溪除了自然河床改道外,设计单位在固床工程中,把原来的高屏溪主流引到第21和22号桥墩,造成第22号桥墩被洪水淘空。其次,砂石的过度开采,导致河床下降。强台风过后,湍急的河水冲刷桥梁基础,基础裸露严重,致使第22号桥墩被冲毁。

图 1 台湾高屏大桥事故现场

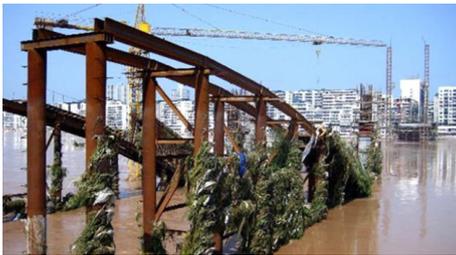
2010年7月18日,四川渠县遭受特大暴雨洪灾,致使修建中的G318线渠县段渠江二桥严重损毁,该桥主体工程已经完成的2/3,如图2所示。

图 2 四川 G318 线渠江二桥被冲毁留下的支架

渠江二桥设计为多跨连拱桥,此种桥型在施工过程中稳定性差,任何一个拱脚产生变位,都易发生整桥垮塌。而超预期的洪水冲刷施工支架基础,支架产生沉降。因此,渠江二桥发生桥体毁坏。

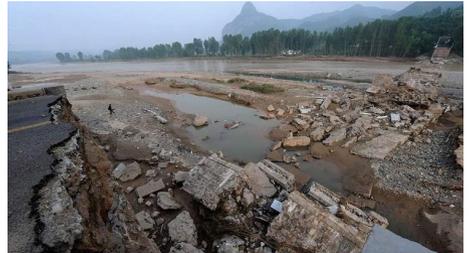
2010年7月24日,洛阳市由于暴雨引发的洪水,造成栾川汤营大桥整体垮塌,如图3、4所示,这次事故也被称为“栾川7·24事件”。

汤营大桥是20世纪80年代修建的空腹式5跨石拱桥,净跨40m,全长233.7m。其原料以石块和砂浆为主,没有用钢筋。这种结构体系容易发生整体垮塌,洪水对基础的冲刷引起基础变位,产生整体垮塌。

图 4 栾川汤营大桥塌陷现场

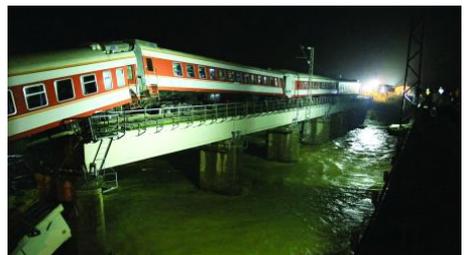
2010年8月19日,宝成铁路德阳至广汉间石亭江大桥下行线因特大洪灾冲击严重毁损。洪水在冲毁

大桥东南侧的河堤后,大桥中段两个桥墩相继倾斜,造成西安开往昆明的K165次列车两节车厢掉入江中,宝成铁路中断(图5)。经分析,造成事故的原因是桥墩被冲刷再加上超预期洪水。

图 5 石亭江大桥塌陷

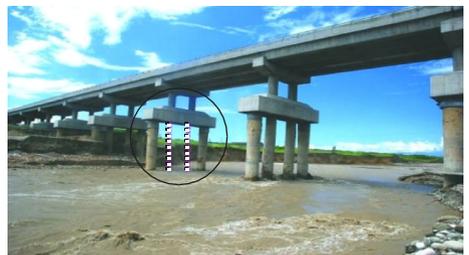
2012年8月20日,洪水冲毁石亭江一号桥基础拦河防冲坝,导致桥梁桩基外露,大桥两根桩基础被洪水冲走,如图6中虚线所示。事后分析主要原因是,非法采砂造成河床下切,桩基外露。再加上暴雨洪水冲刷,致使桩基部分损毁。

图 6 石亭江一号桥被冲毁
