岩溶地区隧道衬砌施工缝渗漏水处治技术

摘要:岩溶隧道最常见的病害为施工缝渗漏水,由于岩溶水析出碳酸钙结晶堵塞排水通道,也会造成处治后的隧道衬砌施工缝出现复漏,对隧道结构安全和行车安全造成严重影响。为了提高隧道衬砌施工缝结构的可维护性,该文依托广西河池六河路隧道衬砌施工缝渗漏水的处治工程,采用疏水涂料对混凝土基面进行处理,以延缓碳酸钙结晶的出现;预留检查孔,方便运营期间对管内情况进行检查和维护,提高衬砌施工缝结构的可维护性。

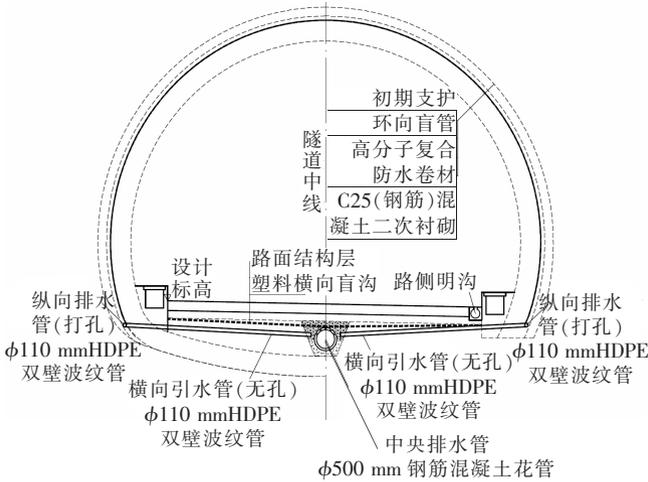
图 1 依托工程隧道排水系统设计

兰海高速公路六寨—河池段位于广西壮族自治区河池市境内,处于云贵高原边缘地带,地下水充足,岩溶发育。隧道衬砌形式采用复合式衬砌,排水系统主要包括中央排水沟、侧沟、纵向、环向和横向排水管(图 1)。

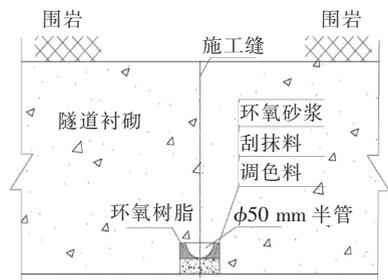
图 2 隧道衬砌施工缝渗漏水处治示意

处治后的施工缝在随后的 3 年内并未重新出现渗漏水情况,但是在 2018 年雨季期间又出现复漏现象,造成路面淌水、积水严重。将处理后的施工缝重新打开后,发现施工缝内存在严重的 CaCO_3 结晶情况,已经将排水通道完全堵塞。可以判断出对该隧道施工缝

渗漏水的前期处理措施已经完全失效,所以必须对渗漏水重新进行处治,避免该部位的渗漏水情况加剧。

针对该线路隧道出现的大面积施工缝渗漏水病害,运营单位对该路段的三叉岭隧道 4 处出现严重渗漏水的施工缝采用了凿槽埋管将水引排至隧道两侧电缆沟中的处治方法,处治方案构造如图 2 所示,具体处治工序见文献^[5]。

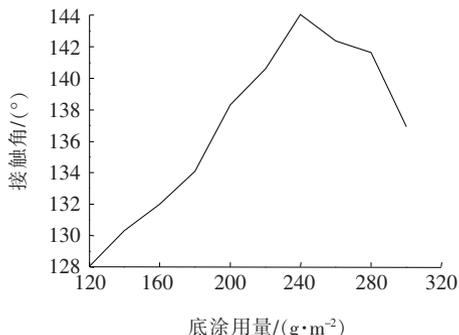
图3 面涂用量 80 g/m^2 时接触角随底涂用量的变化

由图3可以看出:在面涂用量为 80 g/m^2 的情况下,混凝土试块表面接触角随着底涂用量的增大呈先增大后减小的趋势。其中,当底涂用量为 240 g/m^2 时,混凝土表面接触角最大,最大可达 148.4° ,平均接触角大小为 144.1° 。
