重力U形台非常规裂缝分析及加固对策

摘要:基础水平向开裂在重力式U形桥台中较为少见。针对某高速公路桥梁重力U形桥台出现的基础水平向非常规裂缝和台身竖向裂缝,开展病害成因分析和加固对策研究工作。勘察及分析结果表明:台身竖向裂缝是恒载支反力过大及伸缩缝处车辆冲击荷载共同作用导致的受力裂缝;基础水平裂缝是由于基底存在填料夹层且长期遇水软化后引起基底脱空或接触不密实,长期车辆荷载的冲击作用下出现的层裂破坏。根据裂缝产生原因,提出“钢花管注浆+混凝土增大截面+新增辅助支座”的加固对策。

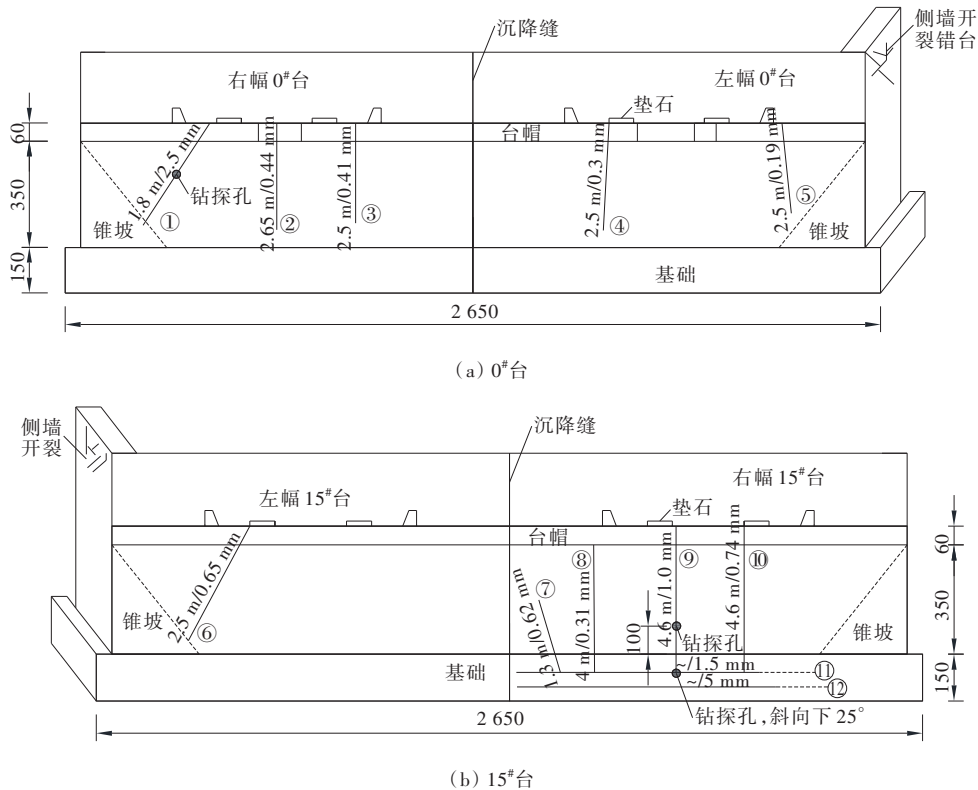
图1 桥台典型裂缝分布图(单位:cm)

大桥在运营过程中两侧重力式桥台均出现不同程度的开裂现象,典型裂缝的分布情况见图1。裂缝具有以下特点:

(1) 右幅15#桥台扩大基础存在两道水平裂缝,下层裂缝缝宽较大(最大宽度约5 mm),上层裂缝缝宽较小(最大宽度约1.5 mm);台身竖向裂缝与基础上层水平裂缝贯通,裂缝下宽上窄,多数贯通至台帽顶。

以竖向或斜向为主,向上贯通台帽,向下未发展至基础,裂缝上下窄中间宽,其中右幅0#台和左幅15#台的最宽裂缝均为斜向裂缝。

(3) 靠近山体一侧的左幅0#台和左幅15#台侧墙出现斜向裂缝,其中左幅0#台侧墙裂缝错台明显,其

鉴于裂缝分布的特殊性,首先对典型裂缝位置进行钻探勘察,共布置3个钻探孔,分别为图1中①号、⑨号裂缝的水平向钻孔和⑪号裂缝斜向下25°钻孔,结果表明:

(1) ①号斜向裂缝深度为23 cm(对应台身厚2.4 m),⑨号竖向裂缝深度为1.4 m(对应台身厚2.8 m),⑪号裂缝处斜向下钻孔未发现⑫号水平裂缝。

(3) 在⑨号裂缝钻孔过程中,相邻的⑧号裂缝有水流出现,说明裂缝间存在贯通现象。

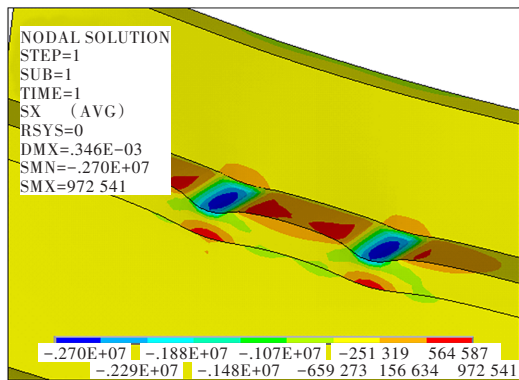
图2 荷载标准组合下台帽应力(单位:Pa)

(2) 分别按照现行规范^[9]和实体有限元方法对台帽进行局部承压和应力计算(图2),结果表明台帽处局部承压能够满足规范要求,但在标准荷载组合下(尚不考虑冲击效应),由于上部结构为整体式箱梁,支反力较大,垫石旁边将存在较大剥裂力,台帽上缘横桥向拉应力接近1 MPa。如考虑台身素混凝土的压缩不均匀性以及伸缩缝处车辆荷载的冲击作用,台帽很容易出现开裂,而实际上伸缩缝处车辆冲击荷载作用是不容忽视的^[10]。

通过以上分析可知:0#台及左幅15#台裂缝产生的原因主要是在支座支反力较大以及不可预见的冲击效应共同作用下,垫石附近台帽出现竖向剥裂裂缝,进一步导致台身素混凝土出现冲剪裂缝,且由于车辆冲击荷载的持续作用,裂缝一直处于发展状态。

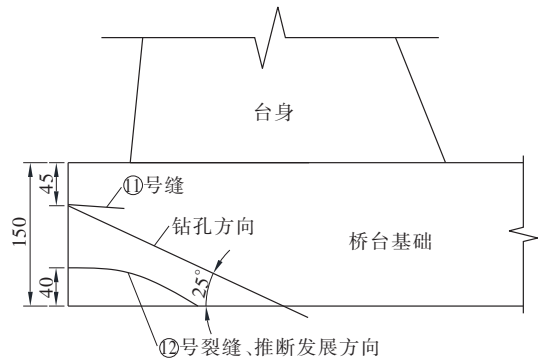
图3 ⑫号裂缝形态示意(单位:cm)

(3) 从现场检测结果来看,虽然基础处于高压应力状态,基底⑫号水平裂缝最大缝宽约5 mm,认为该裂缝以下的混凝土应处于零应力状态,通过钻孔并未发现水平裂缝向里延伸的情况,可以判定该裂缝应斜向下贯穿至基底,如图3所示。该裂缝形态与上述冲击荷载下底部混凝土开裂掉落的推断基本吻合。

(4) ⑫号裂缝出现后,基础前沿进一步形成悬臂凌空面,受上部动荷载冲击能量的影响,会进一步产生二次层裂破坏,即⑪号裂缝。
