山区高速公路深厚古滑坡堆积体复活特征 机制及防治对策研究

(四川省交通运输厅公路规划勘察设计研究院, 四川 成都 610041)

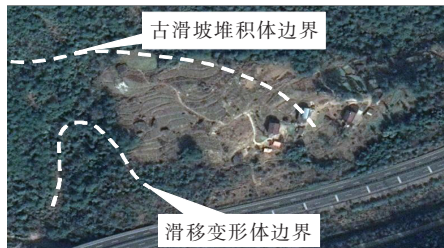
图 1 高速公路开挖边坡滑移变形体及后部巨型古滑坡堆积体卫星影像图

G5京昆高速公路(绵广段)K1 581+800~K1 582+280段右侧为一古滑坡,建设期间,高速公路在K1 582+076~K1 582+145段右侧以挖方边坡的形式穿越古滑坡。经历多年运营后,该挖方边坡处的古滑坡堆积体出现了局部复活迹象,变形持续多年,每年雨季均会出现明显下沉、开裂迹象。2017年7月,在开挖边坡后缘已形成了长大贯通性裂缝,呈弧形开裂,古滑坡前缘挖方边坡处已发展形成新的滑移变形体(图1)。

由于该滑移变形体位于二级平台以上,距高速公路平均高差约20 m,高位滑坡后将对高速公路的正常运营和行车安全造成巨大威胁。

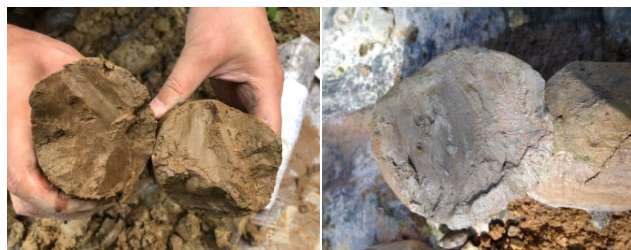
图4 钻孔揭露的滑带土中搓揉、光面及擦痕现象

根据钻探揭露,古滑坡堆积体原滑带土存在多层连续分布的黏土富集带,且局部存在搓揉、挤压等迹象(图4),说明古滑坡存在过多次滑动,时间上也并非一次完成,具有多期性的特点。
