周家窰黄土隧道冒顶塌方分析与处治技术

摘要:三门峡市国道310南移工程周家窰隧道为分离式黄土隧道, 采用短台阶法施工。左线隧道于剩余30 m贯通时, 靠近进口一侧掌子面发生塌方, 形成埋深70 m条件下的冒顶, 地表呈现直约径12 m、深8.5 m的近似圆形陷坑。该文对项目塌方特征及成因进行分析, 认为黄土地层竖向节理发育, 节理切割形成竖向软弱面是导致埋深较大时隧道仍通顶塌方的主要原因。进一步提出塌方处注浆回填封闭, 另一端在大管棚及径向注浆加固下单向掘进, 地表陷坑分层回填的综合处治方案, 现场实施后处治效果良好且隧道安全顺利贯通。

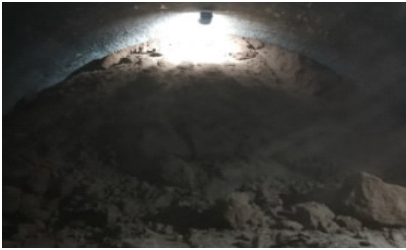
图 3 ZK87+080 塌方情况

洞洛三界端(进口)上台阶掌子面施工至紧急停车带加宽段(ZK87+063~ZK87+132)内里程 ZK87+102 处,当晚 23:30 之后,进口端上台阶开挖完毕准备架立钢拱架时,掌子面附近土体出现持续掉块,初期支护发生开裂变形;凌晨 24:00 左右,现场随即组织施工人员撤离,用时约 10 min。人员安全撤离后不久,洞外听见持续 6~8 s 巨响,事后发现掌子面滑塌并沿小里程方向连续塌方至 ZK87+080,洞内涌进土方量约 $1\ 600\text{ m}^3$ 。塌方时进口段仰拱里程为 ZK87+63,上中下台阶分别开挖至 ZK87+102、ZK87+86、ZK87+72。

塌方段地质纵剖面示意图如图 2 所示。隧道上方地表地形平坦,埋深约 70 m。涌进隧道内的土体主要以松散黄土为主,夹杂有约 1.5 m 尺度土块。塌方地段处于果园灌溉区,土质疏松,可能存在水囊空腔,加之降雨影响,塌方后下台阶仰拱处出现持续渗水现象,短时间内渗水量可达 $2\sim 3\text{ m}^3/\text{h}$,并且土体含水率较高,约为 20.3%,隧道的上覆荷载增大,是导致塌方的重要原因。洞内塌方现场见图 3。

- 为防止塌方进一步发展,对洞内塌方体及地表陷坑进行紧急处理,主要措施如下:
- (1) 塌方临时稳定后,对垮塌土体喷射 25 cm 厚 C25 早强混凝土封闭,打设 8 m 长注浆钢管以稳固垮塌面坡脚,随后外运土体反压成两台阶状,并在上台阶前端施作 40 cm 厚混凝土挡墙以支撑垮塌土体坡顶后方拱架。
 - (2) 尽快施作进口端仰拱及二衬,紧跟至垮塌土

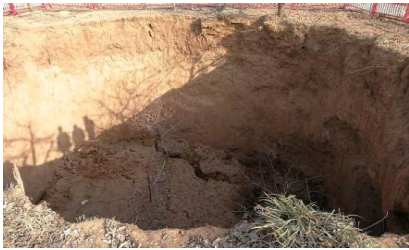
图 4 ZK87+088~ZK87+100 上方地表陷坑

尽管隧道埋深约 70 m,该塌方仍冒顶至地表,现场陷坑照片如图 4 所示。位于左洞 ZK87+088~ZK87+100 正上方地表,呈直径约 12 m、深度 8.5 m 的近圆形,坑周四壁陡立,可观察到垂直裂隙发育。地表排查发现 ZK87+885、ZK87+090 及 ZK87+012 几处上方地表位置各有 1 处直径 8 m、深 6 m、内有 50 cm 水深的圆形水窖,3 处水窖至左线线路中线的距离

分别为 21、5.3 和 12 m。此外,坑洞正西方向约 10 m 位置为一条灌溉水渠。

- (1) 周家窰隧道洞身穿越黄土地层,黄土竖向节理发育,围岩压力以竖向压力为主,侧向压力小,隧道承载拱效应弱。
- (2) 隧道采用短台阶法施工,塌方段上台阶单循环进尺 0.5 m(一榀钢拱架),恰好处于紧急停车带加宽段,开挖跨度增大,黄土地层松弛压力随之增加。

- (3) 塌方发生时,左洞进出口两端掌子面纵向相距约 30 m,对向施工可能存在相互影响;开挖卸载进一步引起水平向应力降低,黄土地层稳定性变差。
 - (4) 塌方后沿地表巡查发现,上方地表存在果园灌溉渠道及长期通水储水的水窖,下方地层含水量增加,土体强度降低。
- 综上,在多种因素交织影响下,即便隧道埋深较大,开挖后支护结构将承受较大竖向荷载作用,施工稍有不慎易引发小范围垮塌,直至连锁反应快速恶化,最终形成埋深 70 m 条件下直通地表的连续冒顶塌方。

- 体坡脚 ZK87+070;抓紧施作出口端仰拱及二衬,跟进至下台阶后方。
 - (3) 地表应急处治与洞内应急处治同时进行。首先对地表陷坑底部土体进行人工整平,并回填 20 cm 厚素混凝土垫层,随后在陷坑周围搭设防雨棚和安全防护栏杆,以阻止地表水坑内汇聚渗入。
- 3.2 洞内处治
- 鉴于塌方段 ZK87+080~ZK87+102 初期支护已严重变形,从进口端处理需进行换拱施工,风险较

地表陷坑处治待二衬全部施工完成后实施。首先拆除应急处理时搭设的雨棚及防护栏杆,对陷坑底面进行清渣并浇筑 20 cm 厚钢筋混凝土作为隔水层;考虑取材方便及恢复果园种植功能,分层回填的材料采

用三七灰土,其中每层回填土中均设钢筋网以增加回填土的整体性;此外,为防止陷坑回填处地表积水下渗,在回填处地表周围设置截水沟,回填土顶部设置1 m厚的黏土隔水层和0.5 m的种植土层,并保证该处地表回填后高出周围地表不小于50 cm。
