# 莲花山隧道土岩复合地层大变形处治技术

**摘要:**莲花山隧道在穿越累计长度约1 191 m土岩复合地层时多次发生围岩滑塌、支护结构拱顶沉降过大与开裂等工程问题。施工现场通过统计分析开挖揭露的掌子面情况及发生的工程问题,对不同的土岩组合形式地层在事前与事中采用加强超前支护、加强初期支护或局部注浆加固等技术措施控制隧道变形,有效抑制了隧道失稳塌方现象的发生。

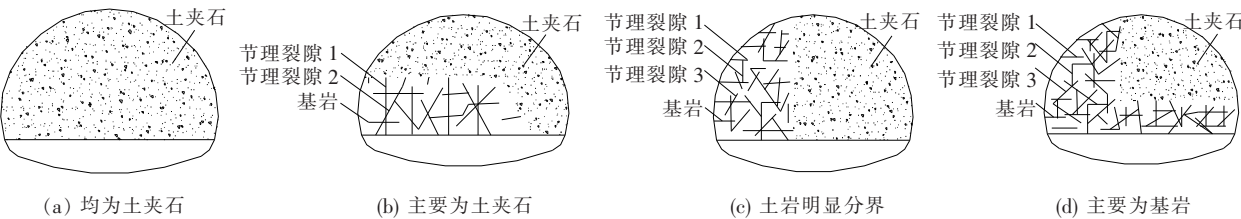
图 1 不同土岩组合形式掌子面

莲花山隧道地勘报告显示,红黏土分布于隧道开挖影响范围内,隧道开挖轮廓内将交替或同时揭露红黏土与泥质灰岩地层。莲花山隧道施工中掌子面揭露围岩形式有土岩明显分界、均为土夹石、主要为土夹石、主要为基岩共4种类型(掌子面围岩情况见图1)。

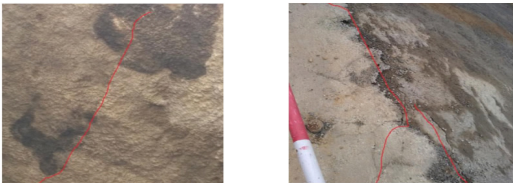
图 2 隧道裂缝情况

由表 2 可以看出;2017 年 5 月 4 日监测断面的最大沉降速率达到了 11 mm/d,同日隧道右边墙初支发现横向及纵向裂缝。2017 年 5 月 5 日发现新的纵向裂缝,位于右边墙下部,且裂缝有较明显的扩展趋势,如图 2 所示。

塌或初支侵限,现场采取了临时横撑+钢板纵向连接+ $\phi 108$  mm 钢管锁脚+径向注浆+仰拱小导管注浆的处治措施,具体施工方案如下:

- (1) 停止掌子面掘进并喷混凝土封闭。
- (2) 利用地质钻机对隧底进行勘探,钻孔遇完整岩石后即可停止,最终深度按仰拱以下 15 m 控制,查探出特殊地质的情况及范围。
- (3) 初支加固。① 已喷混凝土的 YK1+310~YK1+330 变形段,在上台阶隔榀设置 I22b 工字钢作为临时横撑,横撑与初支钢架连接,同时在中部加设一道纵向 I22b 工字钢,使结构闭合成环,以控制初支沉降和收敛;② 上、下台阶初支钢架采用厚 15 mm、宽 200 mm 的钢板纵向连接,钢板需与钢架充分焊接,确保该段纵向每榀钢架连接牢靠,使其沿纵向构成整体;③ 上、下台阶各榀钢架之间施作 1 根  $\phi 108$  mm 锁脚锚管(纵向间距 0.5 m),长度为 6 m,注水泥浆[W:C=0.6:1(重量比)]。
- (4) 洞身加固。采用  $\phi 42$  小导管对初支背后围岩径向注水泥浆加固。在地下水丰富区域,调整为双液

浆止水加固,小导管长4.4 m,1 m×1 m梅花形布置,双液浆参数C:S=1:0.8(体积比),W:C=0.8:1(重量比),具体根据现场注浆试验确定。

(5) 软基处理。采用4.5 m长φ70 mm钢花管对基底进行注浆,平面按正方形布置,间距1.0 m,仰拱下1 m范围内的软基采用C15混凝土换填。

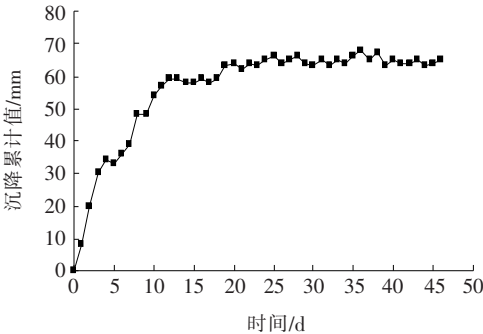
图3 YK1+321断面拱顶沉降量时态曲线

在处治施工后,YK1+310、YK1+315、YK1+321、YK1+326断面拱顶沉降量最大值分别为54、63、65、65 mm(图3),初期支护结构的环向与纵向裂缝没有继续发展,说明处治方案改善了围岩受力状态,较好地控制了支护结构变形。

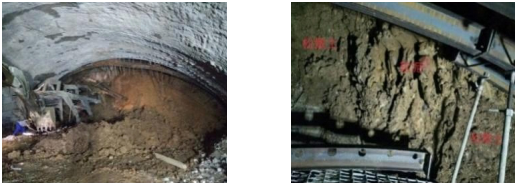
图4 典型断面掌子面围岩

ZK1+358、ZK1+367、ZK1+382、ZK1+398、ZK1+415、ZK1+433、ZK1+460、ZK1+493等断面掌子面围岩夹泥严重,黏土、风化岩土体混合覆盖于隧道拱顶,且风化岩体内可见溶洞发育,如图4所示。

考虑到该区段与进口右线YK1+310~YK1+330段地质条件类似,采用原设计方案极有可能出现隧道支护结构沉降量过大、支护结构侵限等问题,该区段超前支护调整为φ108 mm超前大管棚,超前大管棚具体实施情况见表3。

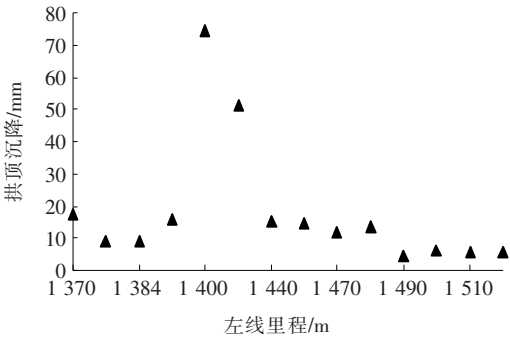
图5 各监测断面拱顶沉降量

施工过程中,ZK1+358~ZK1+523区段共布置监测断面14处(图5),其中ZK1+400断面拱顶沉降量最大,为74.2 mm,隧道支护结构变形量处于可控状态。

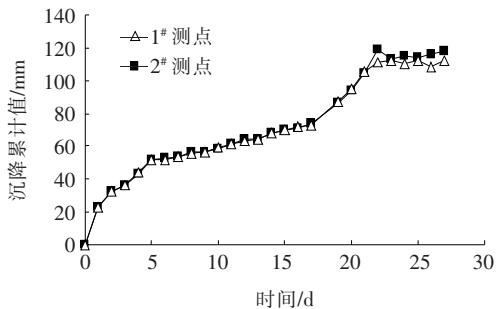
图 6 ZK2+910 断面拱顶沉降量变化曲线

施工过程中,在ZK2+915~ZK2+897区段共布置5处监测断面,监测断面数据显示初期支护为5~8

d 时拱顶沉降增长速率较大,为 8~20 d 时处于缓慢增长期,20 d 以后基本趋于收敛。其中,ZK2+910 断面拱顶沉降量最大为 118 mm(图 6),明显小于 ZK2+945~ZK2+930 断面 350 mm 的拱顶沉降量,说明优化的施工方案围岩变形控制效果良好。

受2017年8月11日至8月13日大暴雨影响,ZK2+926断面相邻区段拱顶沉降量均出现较大变化,其中ZK2+930断面3 d累计沉降量为80.2 mm,ZK2+935断面8 d累计沉降量为346.3 mm,ZK2+940断面8 d累计沉降量为309.2 mm,ZK2+945断面10 d累计沉降为172.3 mm。为了控制变形的发展,在已支护区段ZK2+955~ZK2+926采取了钢护拱+临时仰拱+φ108 mm钢管锁脚+径向注浆的加固措施。考虑到未开挖区段ZK2+926~ZK2+875仍为该种地质条件,现场将施工方案进行了优化:采用H型钢作为初期支护,并加大该段落初期支护预留变形量至30 cm;加强中台阶和下台阶处钢架的锁脚措施;初期支护变形沉降较大时,应增加后注浆措施;洞身超前支护采用φ51 mm自进式锚杆。

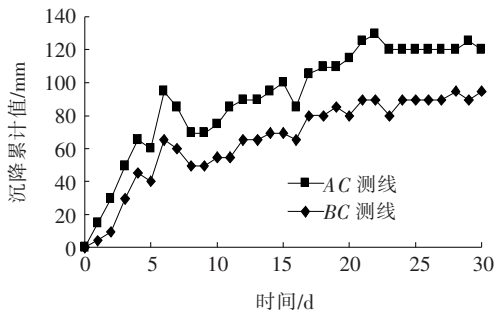
图 7 YK1+422 断面周边收敛时态曲线

注浆加固处理后,隧道收敛变形开始趋于稳定。监控数据显示(图 7),AC 测线稳定收敛量为 95 mm,

BC 测线收敛量为 120 mm,加固处理较好地控制了支护结构的变形。

施工过程中初期支护 AC 测线(拱顶—左拱腰测线)收敛量为 80 mm、BC 测线(拱顶—右拱腰测线)收敛量为 110 mm,并且左右侧拱腰部位出现了环向裂缝。为控制围岩变形增长,现场在 YK1+422 左右侧沿裂缝方向上下交错布置长 4.5 m、间距 1 m 的  $\phi 42$  mm 自进式锚杆进行注浆加固处理。
