煤系地层牵引式路堑滑坡病害特征及处治措施分析

摘要:煤系地层具有强度低、遇水极易软化等特点,易形成坍塌、滑坡等地质灾害,在中国粤北山区龙怀高速公路某段分布广泛。该文以龙怀高速公路某段煤系地层牵引式路堑滑坡病害为背景,通过对工程地质条件、原边坡设计方案、病害特征等进行现场调查,结合锚索工后应力监测、滑坡变形监测对病害的形成机理作进一步分析评价。在此基础上,采用 GEO—Studio 边坡稳定性模块 SLOPE/W 极限平衡法进行稳定性分析,根据对滑坡强度指标的反算、稳定性系数和剩余下滑力的计算结果,采取符合规范要求的针对性处治措施。

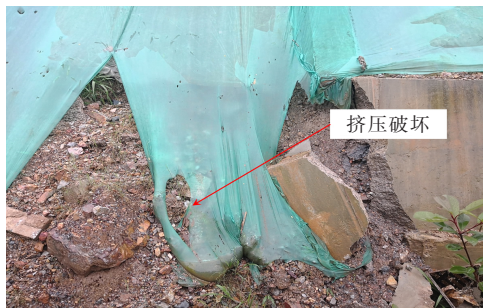
图 1 一级矮脚墙局部挤压破坏

(2) 一级边坡矮脚墙局部因土体下错挤压破坏,如图 1 所示。

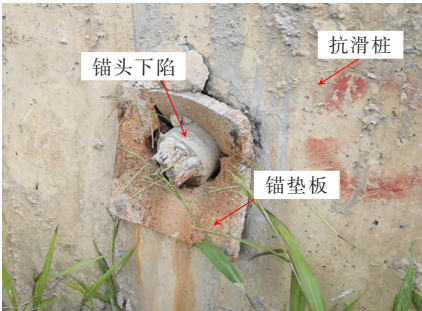
图 3 锚垫板及锚头下陷

现场病害出现了部分抗滑桩顶锚头及锚垫板下陷严重的现象,如图 3 所示。边坡下部主要采用锚索进行加固。经统计共有锚索约 325 孔,根据 GB 50086—2015《岩土锚杆与喷射混凝土支护工程技术规范》^[13]要求及类似工程经验,该项目抽检 27 孔锚索进行工后应力检测,其中抗滑桩及微型桩桩头锚索要求适当加大检测频率,以掌握边坡锚索工后应力状态,为后续处治变更设计提供重要依据。现场锚索应力检测如图 4 所示。

边坡锚索工后应力检测结果显示(表1),既有锚索存在应力超过锁定荷载及锚索基本失效的情况,建议在K167+382~K167+770区段既有锚索周边增设锚索十字梁进行补强加固。同时考虑在既有锚索框架中增设锚索,建议适当增大锚索入倾角,避免新增锚索

施工影响既有锚索的使用效果。锚索注浆务必采用二次高压劈裂注浆以提高锚索锚固效果。
