公路改扩建新旧路面均衡性评价与施工控制

摘要:依托某高速公路改扩建工程,采用落锤式弯沉仪(FWD)对改建、扩建及新旧搭接位置进行弯沉检测,以评价改扩建新旧路面结构的均衡性,并结合施工过程调查,分析新旧路面结构均衡性的影响因素,提出改扩建新旧路面结构均衡性控制的措施。研究表明:加铺 6 cm AC-20C 后,旧路面超车道的弯沉值降低约 50%,旧路面重车道的弯沉值降低约 61.5%,路面结构强度得到明显改善;新旧路面搭接区域弯沉代表值达到 19.6(0.01 mm),明显高于新旧路面结构其他位置的弯沉值,新旧路面结构的均衡性较低。改扩建高速公路新旧路面结构的均衡性与旧路面结构病害的处治和新旧路面搭接施工的精细化水平有关,通过施工控制,可提高路面结构的均衡性约 60%。

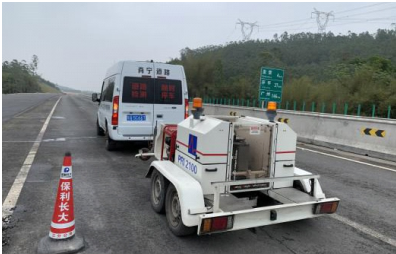
部分车道和 2 个扩建部分车道进行弯沉检测,加密为每车道 3 m/点。落锤弯沉仪检测旧路面及加铺后路面现场状况见图 1。

图 1 FWD 检测现场图

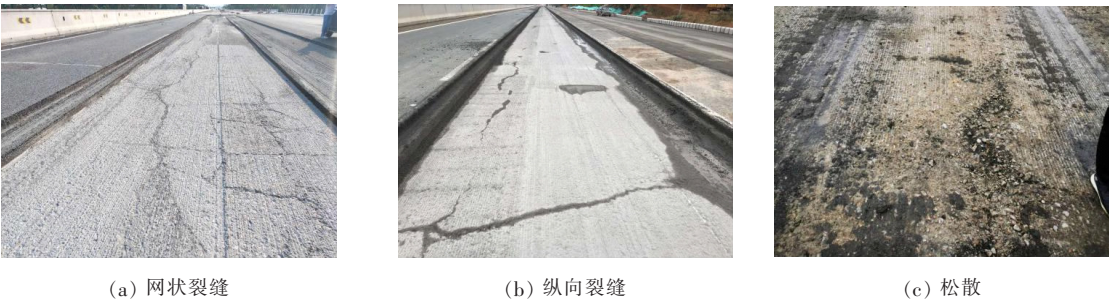
mm),而第 2 车道的代表弯沉为 34.5(0.01 mm),这与第 2 车道为重车道有关,第 2 车道的旧路面沥青结构层及水稳结构层中存在较明显的纵向裂缝、网状裂缝、松散等,而第 1 车道的状况相对较好。第 2 车道路面结构内部典型病害状况见图 4。

图 4 第 2 车道路面结构内部典型病害

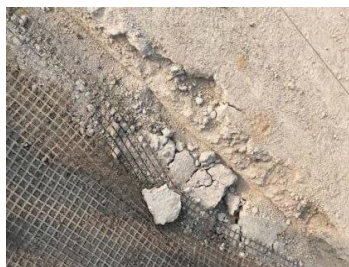
工质量等是导致路面弯沉大和新旧路面结构不均衡的原因。具体包括:① 原硬路肩碎石排水盲沟未处理彻底(旧路面病害处治不彻底);② 新旧路面结构拼接位置台阶铣刨不充分,存在夹层;③ 台阶工作面清理不干净,边部存在松散碎石、杂物修整不到位;④ 拼接位置玻纤格栅未固定失效等;⑤ 新旧路面搭接缝施工质量不良,存在漏水,弱化了搭接区路面结构强度;⑥ 接缝位置为结构层施工中机械的边部,存在摊铺、碾压的困难,结构层质量相对偏低。典型的搭接施工质量缺陷见图 6。

(a) 玻纤格栅未固定

(3) 在搭接区域回铺每个结构层前,在水稳结构层上铺设玻纤格栅,在接缝位置洒水泥净浆封缝,在沥青结构层上铺设聚酯玻纤布,并洒布乳化沥青,在沥青结构层的侧壁贴抗裂贴,回铺沥青结构层后,在接缝位置洒布乳化沥青封缝。
