冬寒区高速公路面层与基层裂缝的关联性研究

摘要:为了精准治理寒冷地区半刚性基层路面结构裂缝病害,应用数理统计解析法理论,调查统计2条高速公路66 km路面裂缝数据,通过数据解析研究面层裂缝和基层裂缝的关联性,分析原有基层20 m/道预切缝和破损基层采用沥青稳定碎石换填对裂缝的防治效果。结果表明:路面结构为16 cm沥青面层+36 cm水泥稳定碎石基层,面层横缝中基层反射裂缝占比76%,面层纵缝中贯穿基层纵缝占比14%,基层横缝两侧沿轮迹带方向更易产生纵缝病害,且不断沿纵缝尖端扩展;路面结构为12 cm沥青面层+20 cm水泥稳定碎石基层,面层横纵缝与基层横纵缝一一对应;半刚性基层预切缝中53%的基层预切缝会反射至面层,形成面层横向裂缝;破损基层换填沥青稳定碎石能有效阻止基层裂缝尖端的扩展,消除反射裂缝病害。

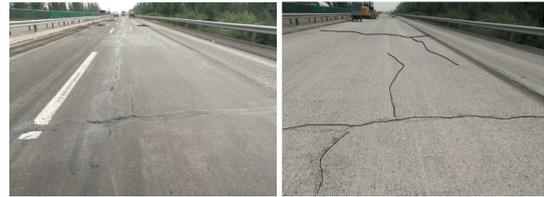
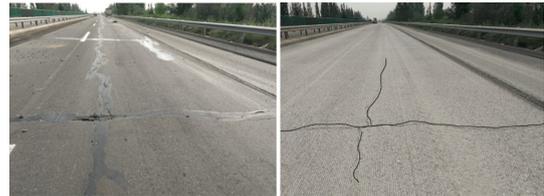
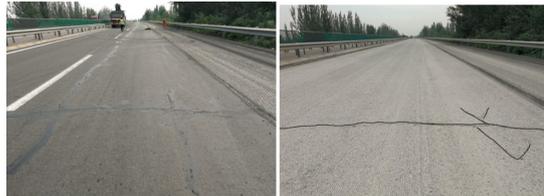
图1 面层与基层裂缝对比图

靖王段沥青路面厚度15 cm,全线均加铺了1 cm微表处罩面,路面大修对行、超车道沥青路面全部铣刨,基层病害主要为横向裂缝、局部纵向裂缝以及纵横缝交错基层块裂,面层与基层裂缝差异对比如图1所示。

K1273+205、K1273+308和K1273+110沥青面层行车道轮迹带均已经产生严重的连续纵缝,沥

青面层铣刨后,基层横向裂缝与面层横向裂缝对应,基层纵缝仅位于横缝交叉处。由基层裂缝统计结果可知:靖王段路面结构15 cm沥青面层+38 cm水泥稳定碎石基层,面层纵缝发展深度大多仅存在于沥青面层,基层纵缝一般存在于横纵缝交叉位置。基层纵缝产生的主要原因为基层产生横缝后强度降低,横缝的极限不利位置在行车荷载作用下导致基层疲劳开裂形成纵缝,且纵缝顺裂缝尖端不断扩展^[3]。

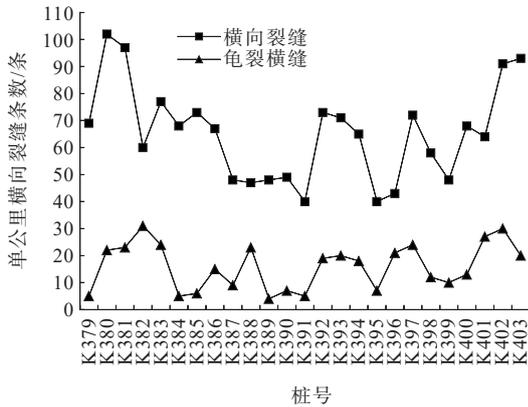
图 2 单公里横向裂缝统计图

由图 2 可知：

(1) 单公里沥青面层横向裂缝最多 102 条, 最少 40 条, 平均 65 条, 裂缝间距 10~25 m/条, 平均间距约 15 m/条。其中, 单公里横向裂缝 ≥ 65 条共 16 km, 占比 64%。

(2) 单公里龟裂横缝平均 16 条, 其中, 单公里龟裂横缝 ≥ 10 条共 17 km, 占比 68%, 单公里龟裂横缝 ≥ 20 条共 11 km, 占比调查路段的 44%。

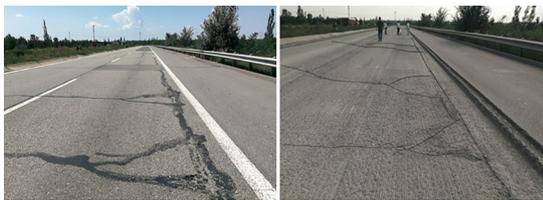
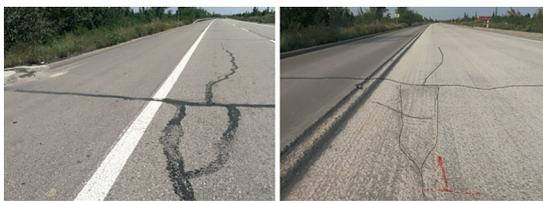
图 3 面层与基层裂缝对比图

榆靖段沥青路面厚度仅 12 cm, 沥青面层铣刨后基层病害表现为与面层病害一一对应的特征。路面轮迹带纵向裂缝基本全部贯穿基层, 龟裂横缝裂缝开裂形状与基层裂缝开裂形状一致。面层与基层裂缝关联性对比如图 3、4 所示。

K401+700 铣刨前 K401+700 铣刨后

K402+030 铣刨前 K402+030 铣刨后

(1) 沥青路面结构较薄时(12 cm 厚), 重载交通下, 沥青面层结构抗剪能力较差, 纵向裂缝贯穿面层, 且纵向裂缝不断向下发展, 易贯穿基层, 表现为面层纵缝与基层裂缝一一对应。

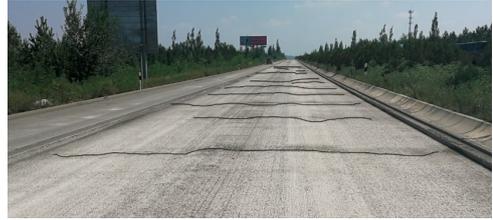
图 4 K394 基层横缝缝口松散

(2) 沥青面层较薄, 面层裂缝几乎全部贯穿面层, 雨水由裂缝下渗, 毛细水作用下导致基层松散、破损。项目区干旱少雨, 年降雨量小于 500 mm, 夏季暴雨频率较高, 几乎无连续降雨过程, 但由于面层横、纵向裂缝较多, 基层水损害仍然较为严重, 基层裂缝缝口松散, 连片分布。

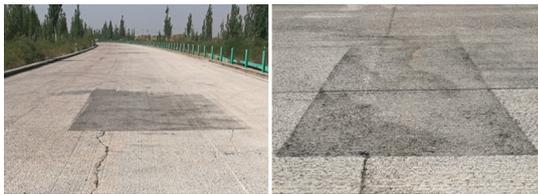
图5 沥青稳定碎石换填基层效果图

路面定期养护中基层块裂、松散维修挖除原上基层换填沥青稳定碎石。根据图5可知:基层换填沥青稳定碎石后可以完全消除基层裂缝病害,且阻断了相邻基层裂缝的扩展。

基层换填沥青稳定碎石处置效果实例与胡杰^[7]和王雪莲等^[8-9]的沥青稳定碎石抗裂机理研究成果非常吻合,沥青稳定碎石收缩系数较小,其大粒径与多孔隙结构充分吸收了裂缝释放应变能,有效地阻断了裂缝尖端的扩展路径。

沥青路面上面层修复和重建时间短、成本低,而下面的结构层出现破坏,传统维修需将上部所有结构拆除重建,不管其是否破坏,导致维修时间长、费用高^[10-11]。笔者认为在合理的养护时机对半刚性基层路面反射裂缝及次生病害采用切缝和基层换填沥青稳定碎石联合方案处置,并重铺或加铺沥青上面层,可有效减少甚至消除半刚性基层反射裂缝病害,从而延缓甚至避免路面结构大修,获得最大养护投资效益。
