在役桥梁支座性能检测评估与提升技术研究

摘要:为研究在役桥梁更换下的支座的质损病害和剩余力学性能,该文以某实桥更换下的盆式支座为例,开展其外观、力学性能及原材料检测,确定导致其更换的主要病害产生原因,分析支座病害对其约束混凝土的影响,研究服役旧支座的性能提升技术,并开展力学性能验证。研究结果表明:盆式支座(更换)主要病害为滑板过量磨损,导致支座摩擦系数增大至0.19,改变桥梁原约束体系;采用钢套箍+新滑板的工艺,可实现支座滑板的快速更换,缩短桥梁中断交通时间,且橡胶处于封闭环境中,可避免橡胶的老化现象。

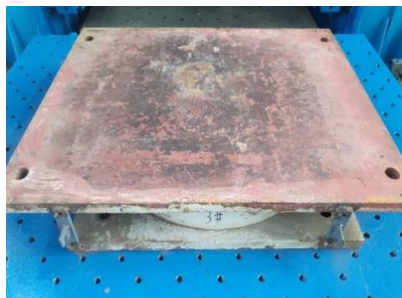
图 1 服役 25 年的盆式支座

选取某桥梁上已服役25年更换下的GPZ-6000-e50盆式支座(图1),其设计竖向承载力6 000 kN,滑动位移为 ± 100 mm,上座板平面尺寸1 140 mm \times 1 500 mm \times 50 mm,下座板平面尺寸1 135 mm \times 1 135 mm \times 50 mm,支座高度170 mm。其中,滑板为聚四氟乙烯材料(PTFE),其承载面压较低(设计面压30 MPa),且耐磨损性能较差,在支座使用时需在其表面设置储油坑,并涂抹5201硅脂,以提高其耐磨性能。

由图 1、2 可知:支座在服役过程中,由于防腐涂

层受到外界环境腐蚀介质的破坏,导致支座的上座板、中间钢板及底盆等钢件表面的防腐涂层脱落,且表面出现了不同程度的锈蚀现象,尤其对于中间钢板与不锈钢镜面接触的部位,由于该部位间隙较小,不利于桥梁运营中养护人员对该部位进行补漆,导致该部位的锈蚀相对其他部位严重。

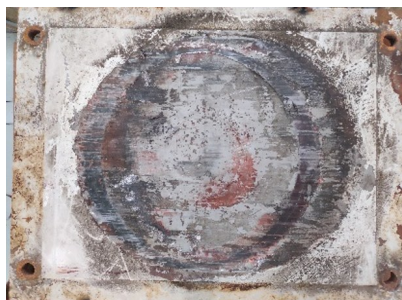
图 3 不锈钢镜面表面磨损状况

由图 3 可知:支座不锈钢镜面发生了不同程度的磨损,且在支座水平方向运动范围内的不锈钢镜面磨损较其他区域严重,其主要原因是支座滑板外露 3 mm 磨损殆尽后,不锈钢表面与支座中间钢板顶部发生钢与钢对磨,加剧了不锈钢表面磨损。此外,在支座正常滑动范围外侧的不锈钢镜面的表面被涂刷了防腐油漆涂层,降低了不锈钢镜面的光洁度,导致支座滑动的摩阻力增大。该现象也间接反映了一些桥梁养护人员的技术素养较低,且未经受过岗前技术交底,导致其在支座养护中对不锈钢镜面的表面喷涂防腐油漆。

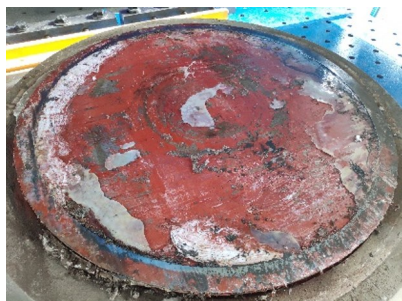
图 4 滑板磨损状况

由图 4 可知:滑板磨损较为严重,已基本磨损殆尽,且中间钢板周围有大量的滑板磨屑。其主要原因是传统滑板干磨性能较弱,其表面需涂抹 5201-2 硅脂,以减弱滑板与不锈钢对磨的磨损,但硅脂使用 3~5 年后伴随滑板滑动带出以及自身发生水解而失效,导致滑板与不锈钢镜面发生干磨现象,而普通滑板干磨性能较差,导致滑板过早磨损殆尽。

由于支座损伤主要表现为滑板磨损,导致摩擦系数增大,因此,更换滑板是服役支座性能提升措施之一。但在桥梁上进行滑板更换,需顶升支座顶板后测量滑板,不仅测量误差大,且需测量后再剪裁滑板,其更换周期较长,成本高。基于此,提出了一种“钢套箍+新滑板”的快速滑板更换方式。

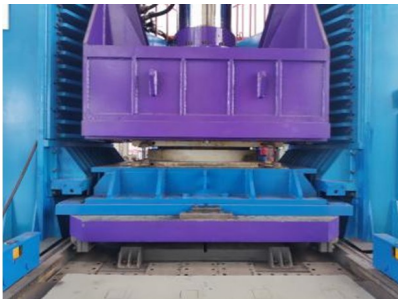
图5 支座力学性能检测

为研究更换下盆式支座的力学性能,依据《公路桥梁盆式支座》(JT/T 391—2019)附录中的检测方法对其开展竖向承载力、摩擦系数等力学性能试验。检测设备为动态测试系统,其配备了竖向、水平及转角 3 个作动器。其中,竖向作动器可提供静压 30 000 kN、静拉 6 000 kN 的荷载,竖向行程 ± 600 mm;水平作动器最大拉压动载 3 000 kN,且可实现峰值速度为 0.7 m/s 的动态性能加载测试;转角作动器可提供静态拉压 1 500 kN 荷载,作动器行程 ± 300 mm,额定转角弧度 0.06 rad,可实现试件厚度为 200~600 mm 的

对支座开展力学性能检测,如图5所示。图6为竖向承载力变形曲线。从图6可知:其受到设计荷载6 000 kN作用时,竖向压缩变形为2.12 mm(支座高度170 mm),满足规范的支座压缩变形不应大于支座总高度的2%要求。由此可验证,支座在服役25年后,尽管其各部件的钢件表面发生一定程度的锈蚀,但其各部件结构的强度未发生变化。同时,也可初步推断出支座内部的橡胶承压垫处于封闭环境中,其承压性能未发生显著的变化,即橡胶在封闭的环境中未发生明显的老化现象。

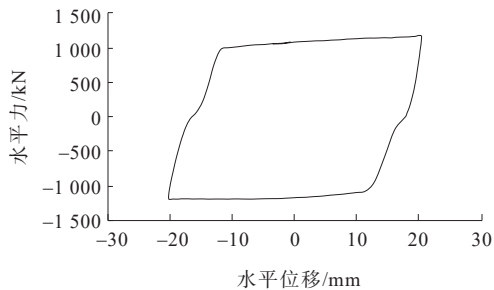
图7 摩擦系数试验滞回曲线

从图7可得:支座滑动至0时的正水平力为1 081

kN,负水平力为1 179 kN,则支座摩擦系数为0.188。根据《公路桥梁盆式支座》(JT/T 391—2019)中5.1.4常温型支座摩擦系数 ≤ 0.03 ,则支座摩擦系数超出规范允许值527%。其主要原因是支座滑板磨损殆尽,支座的不锈钢镜面与中间钢板顶面发生钢与钢对磨现象,且随时间推移,不锈钢镜面的表面发生损伤,导致摩擦系数逐渐增大,并最终稳定较大的摩擦系数。

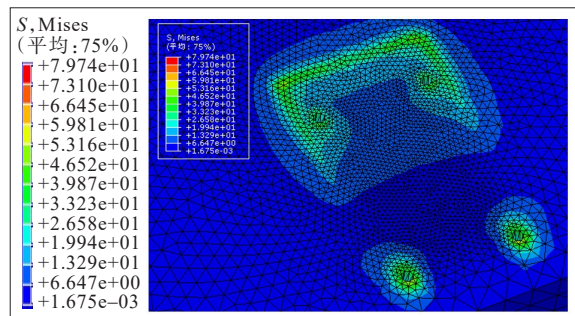
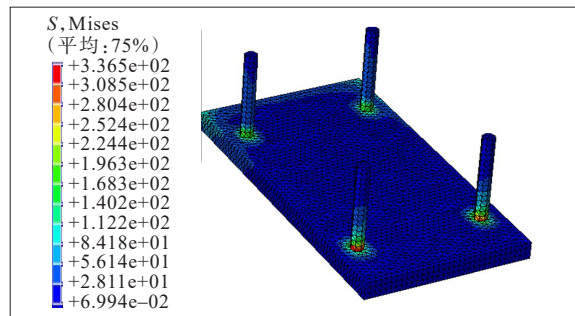
图8 摩擦系数0.19时应力图(单位:MPa)

为分析支座摩擦系数变化对支座与横梁连接处混凝土、锚棒局部受力性能的影响,建立支座下座板+混凝土垫石有限元分析模型,假设支座下座板与混凝土垫石完全脱空的极端工况(不考虑切向摩擦阻力),法向为硬接触,分析摩擦系数取0.01(正常支座)、0.03(规范值)、0.05、0.1、0.15、0.19(测试值)等几种工况下支座与横梁连接处混凝土锚棒局部受力情况,结果如图8、9所示。

(a) 混凝土垫石:79.74 MPa

(b) 下座板锚棒:336.5 MPa

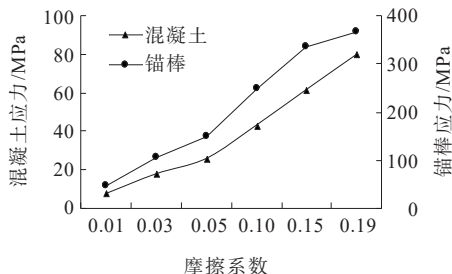
图9 不同摩擦系数的锚棒与混凝土应力

由图9可知:当摩擦系数为0.01时,约束锚棒的锚孔周围混凝土最大压应力7.26 MPa,下座板锚棒的最大应力46.06 MPa;当摩擦系数为0.05时,约束锚棒的锚孔周围混凝土最大压应力25.56 MPa,约束锚棒最大应力150.2 MPa,约束混凝土的压应力已接

近混凝土标准强度(C40);当摩擦系数为0.19时,局部约束混凝土应力79.74 MPa,即约束混凝土有被局部压溃的风险;而约束锚棒最大应力336.5 MPa,已接近屈服强度。

综上所述,支座发生损伤后,其承载能力满足规范要求,而摩擦系数增大了527%。且通过局部结构的有限元分析可知,支座摩擦系数增大对下底板和约束混凝土的影响较大,随着摩擦系数的增加,约束混凝土的压应力逐渐增加,当摩擦系数为0.19时,约束混凝土有被局部压溃的风险,应加强对支座约束混凝土的检测,防止混凝土被局部压溃。

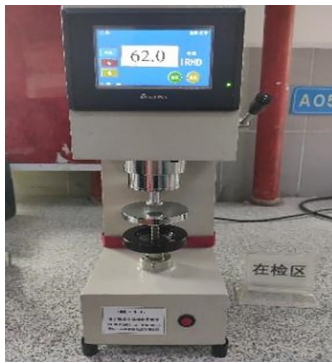
图10 橡胶硬度指标试验测试

在橡胶硬度测试时,对切割的旧橡胶表面进行擦拭,确保表面清洁。然后采用电子数显国际橡胶硬度计进行硬度指标的测试(图10)。

通过对上、中、下3个部位的橡胶硬度测试,得到的旧橡胶硬度分别为64 IRHD、62 IRHD、64 IRHD。

经与《公路桥梁盆式橡胶支座》(JT 391—1999)规范中天然橡胶硬度指标(60±3)IRHD对比,上下层橡胶硬度略比规范要求偏大,而中层橡胶满足规范要求。

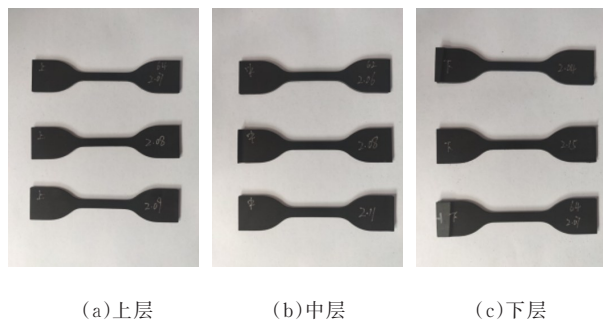
图11 测试试样(试验前)

在进行拉伸强度测试前,需将试样放置在恒温箱内(23℃)保温24 h,然后进行拉伸强度测试。采用万能试验机进行拉伸强度测试,上、中、下不同位置分别取3片试样进行测试。样品如图11、12所示。

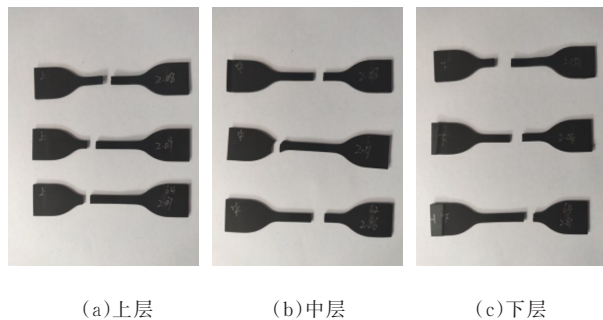
图12 测试试样(试验后)

通过对上、中、下3个不同位置的试样进行拉伸强度测试,得到的拉伸强度结果如表1所示。从表1可知:上层橡胶试样测得的拉伸强度最小,其拉伸强度约为规范值(JT 391—1999中为18 MPa)的70.8%,性能降低了29.2%,而下层的橡胶试样拉伸强度最大,中层、下层橡胶性能分别降低了12.7%、8.1%。因此,可得出内置的橡胶承压垫,其上层受到支座中间钢板与底盆间隙传递的环境介质的影响,发生了一定程度的老化现象,下层处于封闭空间内,从上向下老化程度逐渐降低。此外,可初步得出橡胶预防老化的措施,除了优化橡胶材料配比外,还可以增加防护措施(如防护罩),延缓橡胶老化速率。

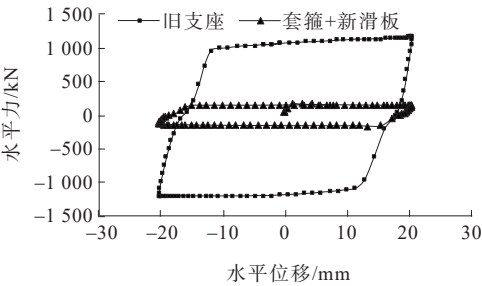
图14 摩擦系数测试曲线

通过对“钢套箍+新滑板”方案开展幅值±50 mm,频率0.01 Hz的摩擦滞回测试,验证该方案在支座水平方向滑动过程中滑板是否脱出以及滑板的摩擦系数等。

图14为“钢套箍+新滑板”与旧支座在相同测试工况条件下得到的摩擦滞回曲线。从图14可知:采用钢套箍+新滑板的方案测得摩擦系数为0.026,其结果满足规范要求,且与旧支座的摩擦系数相比降低了86.2%。

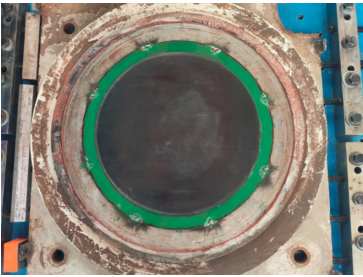
图15 试验后滑板表面状态

图15为“钢套箍+新滑板”的支座在试验后滑板表面状态,从图15可知:滑板在经过多次摩擦测试后,其表面光滑,无磨损,滑板无脱出;同时,套箍圈未出现变形,且焊接部位未出现断裂、裂纹,表明套箍+滑板的方案基本可行。

(3) 采用钢套箍+新滑板的工艺,可实现对旧支座滑板的快速更换,且通过对再制造的支座开展力学性能试验,其滑板表面无损伤,套箍无变形、断裂,且支座力学性能指标满足规范要求,表明该方案具有一定的工程应用推广价值。
