# 填方路堤水毁滑坡机理及加固措施比选研究

胡明华<sup>1,2</sup>, 张百永<sup>1,2</sup>, 许魁<sup>1,2</sup>

## Mechanism of Water-Damaged Landslides of Embankments and Comparison of Reinforcement Measures

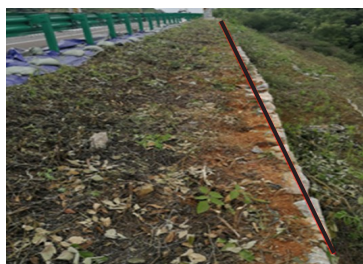
(a) 码砌台阶错位

由图4可以看出:路基边坡码砌台阶出现明显变形,错位3.0~5.0 cm,K46+130处的路堤挡墙墙身出现鼓包变形,错台约10.0 cm,地方挡墙也出现变形、开裂,路堤挡墙与地方挡墙间原地面处出现众多细小裂缝,宽0.5~1.0 cm。

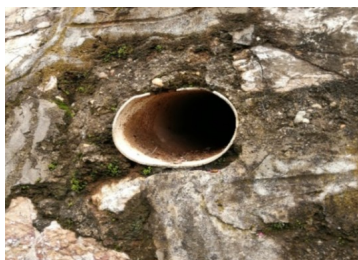
(a) 泄水孔失效

图5为既有排水现场图,路基左侧三角洼地产生汇水,深度约50.0 cm,未能及时排出。路基右侧路堤挡墙的泄水孔被细小颗粒堵塞而失效。在右侧路堤坡脚处,发现两处泉眼,出水量约10 L/min。

(4) 路基填土因素。该段路基填料以碎石夹黏性土为主,碎石分布不均。持续强降雨时,雨水通过边部码砌边坡进入路基内部,一方面使路基处于饱水状态,增加已处于软化状态地基土的荷载;另一方面,强降雨入渗带走填石路基骨架间的细小颗粒,堵塞挡墙排水孔,致使填石路基内部排水通道堵塞。

(1) 临时排水。在路基左侧凹地处设置排水泵,将凹地内积水及时抽至既有涵洞出水口。同时疏通既有挡墙泄水孔,及时排出路基内部水。
