# 乌长高速金旗特大桥高陡岸坡稳定性分析研究

**摘要:**贵州省乌长高速公路金旗特大桥跨越猫跳河,两岸岸坡危岩体及崩塌堆积体等不良地质条件较发育,严重影响桥梁选址及其安全。为研究该桥高陡岸坡的稳定性,该文通过空天地一体化综合勘察,查明了桥址区主要不良地质条件。结合数值分析及InSAR等技术手段,定量表征了岸坡危岩体的运动威胁范围,阐明了岸坡堆积体在内外动力作用下的稳定性及变形失稳模式。结果表明:① 桥址区不良地质主要表现为陡崖卸荷带、危岩体和崩塌堆积体,危岩体的失稳破坏模式为拉裂-倾倒式;② W1、W3和W4危岩体失稳后的运动距离分别为65 m、57 m和320 m,影响乌当岸桥台和长顺岸桥墩;③ 乌当岸坡堆积体在天然、降雨、降雨+地震3种工况下均处于稳定状态;长顺岸坡堆积体在天然和降雨条件下较稳定,在降雨+地震工况下上部堆积体与基岩接触面处剪切塑性区完全贯通,处于不稳定状态,其失稳破坏模式为蠕滑-拉裂式。该研究结果可为贵州省深切峡谷及陡崖地区桥梁高陡岸坡的综合勘察和稳定性分析提供参考和借鉴。

## Stability Analysis of High and Steep Bank Slope of Jinqi Bridge on Wudang-Changshun Expressway

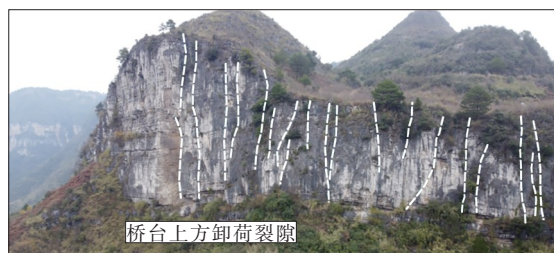
图3 乌当岸坡不良地质发育特征

崖面 20 m 范围内卸荷裂隙张开度一般 0.05~0.80 m, 为陡崖强卸荷带。距离陡崖面 20~50 m 范围内卸荷裂隙张开度一般 0.05~0.30 m, 为陡崖弱卸荷带。卸荷带内裂隙产状主要有两组, 一组近平行于陡崖临空面, 一组近垂直于陡崖临空面[图 3(d)]。乌当岸卸荷带整体上属基本稳定~欠稳定, 施工时建议采用锚固+灌浆封闭等措施对其进行综合治理。

通过无人机贴近摄影方法解译, 乌当岸桥台上方发育危岩体 W1 和 W2, 规模分别为 10.0 m×3.0 m×24.0 m、12.0 m×3.0 m×24.0 m, 两处体积共计约 1 300 m<sup>3</sup>[图 3(e)]。W1 和 W2 危岩体均由近直立的卸荷(或断层牵引)裂隙切割形成, 纵深较小, 在地震条件下底部岩桥易发生断裂, 发生整体倾倒。此外, 乌当岸坡存在两处崩塌堆积体 L1 和 L2[图 3(a)], 堆积体岩性为第四系全新统碎块石夹黏土[图 3(f)、图 5], 中密, 目前未见变形迹象, 现状整体稳定。

(a) 不良地质分布

(b) X1 卸荷带

(c) X2 卸荷带

(d) 卸荷裂隙赤平投影图

(e) 危岩体分布

(f) L2 堆积体岩心

乌当岸陡崖总体走向约 $305^\circ$ ,距离陡崖50 m范围内卸荷裂隙较发育[图3(a)~(c)]。其中,距离陡
