富水炭质板岩地层隧道底部结构破损原因分析及防治措施探讨

摘要: 云南香丽高速公路穿越富水炭质板岩地段, 多座隧道出现隧底结构破损, 破损主要特征为隧底填充混凝土沿隧道中线纵向开裂, 裂缝上宽下窄, 呈“V”字形, 对于隧道施工以及后期运营带来极大的安全隐患。该文以香丽高速公路典型富水炭质板岩地层隧道为工程背景, 通过现场调查和数值计算分析等方法, 分析隧道底部结构破损原因, 提出相应的防治措施。结果表明: 隧道底部结构破损主要是由于仰拱积水, 隧道基底围岩遇水软化, 导致隧道底部结构所受拉应力过大, 出现张拉裂缝; 隧道仰拱现状也对于仰拱受力不利。对于基底围岩进行加固, 以及适当调整仰拱曲率可以避免隧道底部结构破损的发生。

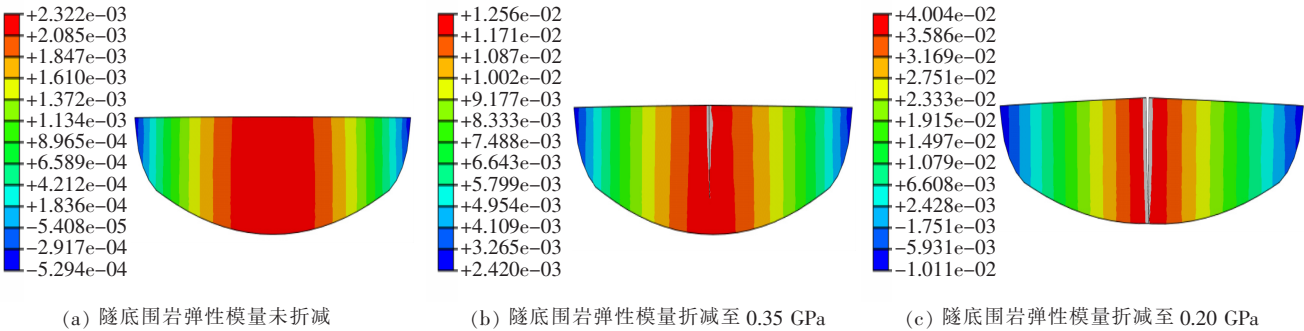
图 6 仰拱填充混凝土竖向位移云图(单位:m)

水压力时,仰拱竖向位移值、主应力值均处于安全范围内;当隧底作用水头 $H=20\text{ m}$ 时,仰拱中线位置表面最大主应力值已超过 C15 混凝土极限抗拉强度,仰拱中线位置表面出现裂缝;当隧底作用水头 $H=40\text{ m}$

时,仰拱中线位置裂缝已扩展至仰拱填充中部位置。
