长时间停工条件下炭质板岩地层隧道围岩变形及支护结构补强研究

钟扬¹, 高超², 张海太³

摘要:通过现场调查、围岩变形测试、支护结构图像全景展开技术,分析了不同时间隧道停工导致的围岩变形,同时对停工后支护结构质量进行了评价。研究表明:炭质板岩地层隧道长时间停工后围岩变形加剧,且停工时间越长,停工所导致的围岩变形越大,停工所导致的围岩变形在围岩总变形中占较大比例;停工初期,停工所导致的围岩变形速率较大,且复工后隧道再次开挖扰动易引发围岩变形加剧;停工后初支混凝土脱落严重,钢拱架压弯扭曲。根据研究结果,提出了适用于香丽高速公路炭质板岩隧道停工后支护结构补强加固措施。

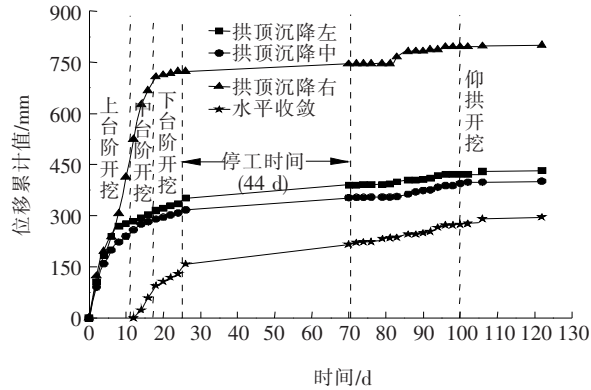
图 9 海巴洛隧道 ZK66+156 断面围岩变形时程曲线图

(1) 停工阶段,围岩变形持续增加,且拱顶沉降及水平收敛均有较大增加。原因为停工后,随着时间的推移,地下水逐渐侵蚀初期支护以及初支混凝土掉块后钢拱架裸露,使得钢拱架逐渐锈蚀,围岩浸水软化,初期支护及围岩强度降低,导致围岩变形持续增大。
