近期中国桥梁水毁事故回顾与分析

摘要:对中国近19年发生的桥梁水毁事故进行回顾与分析。收集了2000—2019年中国151座桥梁水毁事故情况,首先阐述了中国5个典型桥梁水毁案例,之后分析了151座水毁桥梁的地理分布特征、桥龄分布特征、桥梁类型分布特征、时间分布特征。分析发现:桥梁水毁故障主要发生在南方,一共有122座桥梁水毁事故发生在南方,特别是四川省发生了65座。151座水毁桥梁的平均使用寿命为28.9年,绝大部分水毁桥梁的寿命集中在30~40年。97座梁桥发生水毁事故,占比64.24%。水毁事故主要发生在2009—2014年,与汶川地震的影响有关。水毁事故的主要原因包括超预期洪水、旧桥、过度采砂等,既有自然因素,也有人为因素。为了减少桥梁水毁事故,在设计时应选择合适的桥型,注意超预期洪水,并且保护好河床。

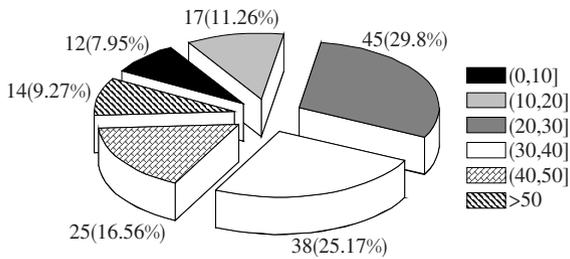
图7 水毁桥梁使用寿命统计图(单位:年)

调查的 151 座桥梁的生命周期见图 7。调查的桥梁的平均使用寿命为 28.9 年,绝大部分水毁桥梁的寿命集中在 30~40 年。此外,不同的桥梁差异很大,其中河南省南车线鬼沟桥通车次日突降 3 h 暴雨,基础冲刷掏空近 2 m 而下沉,桥台断裂桥梁垮塌,两车坠毁,使用寿命仅 1 d,是最短寿命公路桥。而广东省的增城东门桥使用寿命为 82 年,山东省的青岛栈桥使用寿命 121 年。大多数桥梁的使用寿命低于 40 年,远远短于设计寿命 50 年或 100 年。

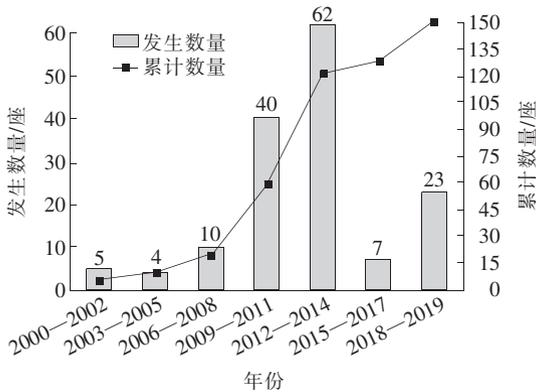
图8 不同年份水毁桥梁数量统计图

图8统计了桥梁水毁事故发生的时间。桥梁水毁事故主要集中在2009—2014年,分析原因如下:

① 2009—2014年间毁坏的桥梁主要发生在四川地区,这与四川的天气条件和地形条件有关系。2008年汶川地区发生地震,多座桥梁发生不同程度的损伤,有些桥梁没有及时修复或者完全修复,加上超预期的洪水导致桥梁坍塌;② 2009年之前的资料可能不够完整,某些桥梁没有记载。
