基于路基路面综合评估的佛山一环高速化改造路面方案研究

摘要:针对佛山一环高速化改造之际,调查分析了佛山一环的气候及交通量分布特点,开展了基于路基路面综合评估的路面使用性能研究,探索分析路面病害成因及改造设计方案。结合佛山一环高速化改造的项目特点、地域情况及路基路面综合评估现状,从路面结构耐久、技术成熟可行、施工简便、经济合理、安全环保等角度,提出佛山一环高速化改造路面工程的总体理念及设计原则,研究路面结构改造设计方案,以确保佛山一环高速化改造的顺利实施。

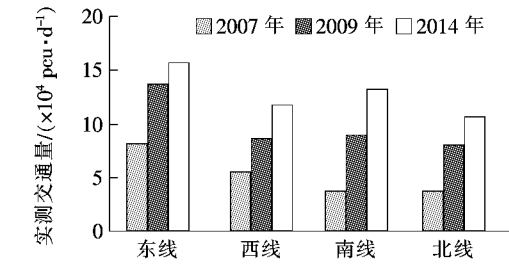
图 1 佛山一环实测交通量分布情况(典型年份)

对比分析佛山一环高速典型年份的实测及工可预测交通量分布特点,如图 1、2 所示,实测的各线平均交通量分布趋势与工可预测的空间分布特征一致,均呈现“东线>南线>西线>北线”的分布趋势,其中东线交通量最大;各线实测交通量远超车可预测,2007 年东线实际交通量已是工可预测近 2 倍,2014 年部分点位已达到 20×10^4 pcu/d,远超过工可预测 2026 年的 14×10^4 pcu/d。根据图 3 可知,2014 年实测的各类型

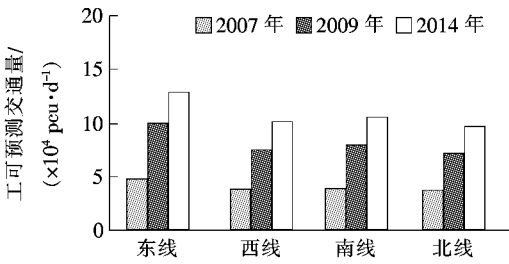
图 2 佛山一环工可预测交通量分布情况(典型年份)

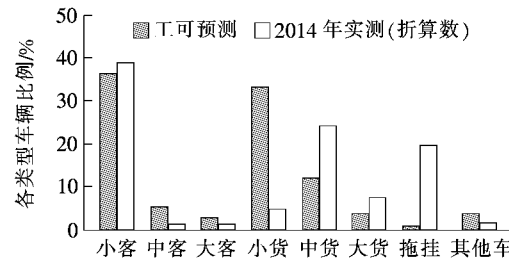
图 3 2014 年佛山一环各类型车辆比例情况

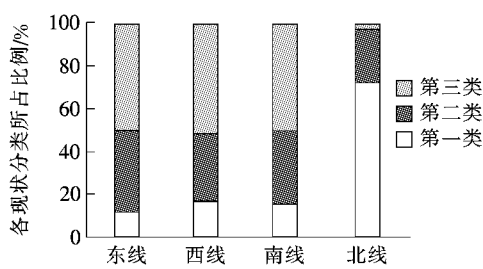
图 4 佛山一环软基路段现状分类所占比例情况

根据佛山一环现场踏勘情况及软基路段分类原则,其软基路段现状分类所占比例情况如图 4 所示,北线为一环全线现状最好的一条线路,内外环现状基本一致,绝大多数为第一类路段,占北线路段长度的 72.2%;东线、西线、南线总体情况基本一致,但内外环现状各有差异,以东线为例,其内外环软基路段各现状分类所占比例情况见表 3,东线内环较外环稍差,部分路段现场踏勘时仍在维修,现场踏勘结果的优劣与新建施工阶段监控数据的正常与否基本吻合,东线沉降完成比例普遍偏小的居多,此种路段往往裂缝较多且沉降较大,另外卸载前沉降速率过大的路段,或集中卸载、异常卸载的路段往往裂缝较多且沉降较大。
